## Bus-Restauration als neues Geschäftsfeld

**So positiv die Überschrift auch klingt: Dahinter verbirgt sich immer ein Bauherr, der mit seiner EIB-Anlage schlechte Erfahrungen gemacht hat. Wird sonst über diese Technik berichtet, handelt es sich stets um Erfolgsmeldungen. Dieser Beitrag beschreibt ein völlig missratenes EIB-Projekt und den Aufwand, um solch ein System wieder funktionsfähig zu machen.**

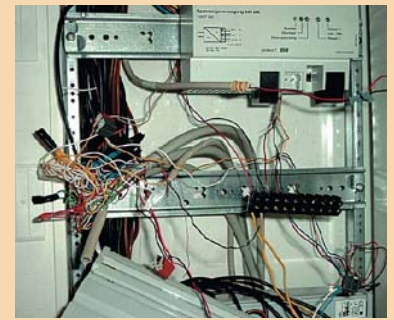
**11.** Ein Blick hinter einen Aktor im Verteiler bestätigt das Chaos der Anlage (Bild 1). Die Verdrahtung ist völlig wirr und verstößt gegen alle Vorschriften.

**1 So wirr wie die Verdrahtung im Verteiler – so festgefahren das Projekt**

**Topologie.** Den korrekten Stand der Topologie herzustellen – ist sehr aufwändig. In allen Verteilern sind die Bus-Stichleitungen aufzutrennen. Danach wird jede Stichleitung einzeln „durchgemessen“. Als Ergebnis steht daraufhin fest, welche Geräte mit welcher physikalischen Adresse am Leitungssegment angeschlossen sind.

danach so miteinander zu verbinden, dass sich vier Buslinien mit möglichst gleichmäßiger Geräteauslastung ergeben. Diese Linien werden durch Linienkoppler wieder zu einem Gesamtsystem verschaltet. Die Koppler sind auf „weiterleiten“ eingestellt, sodass die alte Funktionalität – trotz neuer Topologie – zunächst wieder „lauffähig“ ist. Der Zustand, dass über 80 % der Geräte eine nicht zur neuen Linie gehörige physikalische Adresse aufweisen, muss zunächst in Kauf genommen werden. Alle zyklisch sendenden Binäreingänge (Zugehörigkeit: Alarmzentrale) werden entladen, um die zeitliche Busbelastung drastisch zu reduzieren.

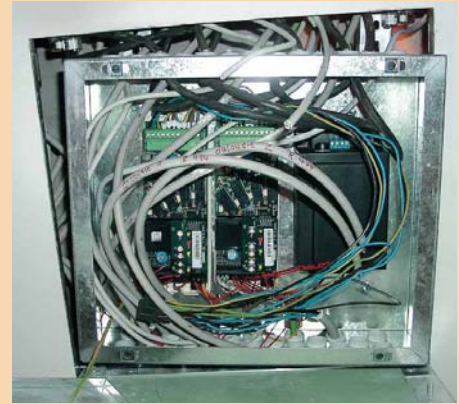
## ② Völlig unprofessionelle Verdrahtung im Deckenverteiler

zurück. Hier offenbarte sich erneut ein Interessenskonflikt zwischen Hersteller/Großhandel und Elektrobetrieb: Es wird Material verkauft, obwohl jeder ahnt, dass es nicht fachgerecht eingesetzt wird. Das ist in der Praxis leider kein Einzelfall, wie ein anderes Beispiel belegt (Bild ②). Sobald jedoch die Qualität der Elektroinstallation ins Hintertreffen gerät, erweist man der Bus-Technik und ihrem Ruf eher einen schlechten Dienst.
