# Ursachen mangelnder Netzqualität auf der Spur

Die moderne Messtechnik liefert einen wichtigen Beitrag zur Sicherung der Spannungsqualität im Niederspannungsnetz. Es können Aussagen über die einzelnen Merkmale der Spannung getroffen und Ursachen mangelnder Qualität aufgedeckt werden. Anhand einer Störung im Ortsnetz Weischau wird die Komplexität der Thematik deutlich.

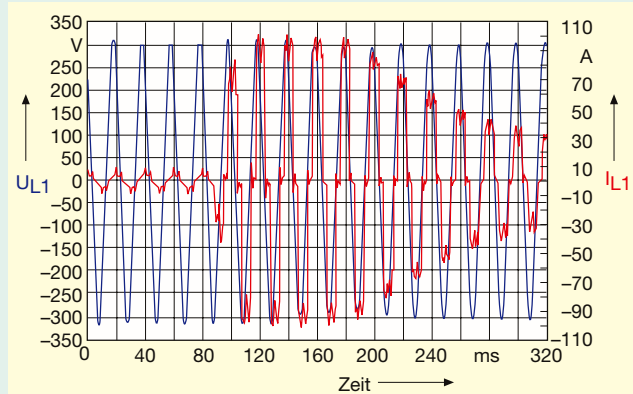
Je nach Steuerwinkel des Stromrichters reichten die Spannungseinbrüche von nahe dem natürlichen Nulldurchgang der Versorgungsspannung bis nahe dem Scheitelpunkt. Während die Kommutierungseinbrüche nahe dem Scheitelpunkt der Spannung von einem transienten Überspringen der Netzspannung begleitet wurden, verursachten die Spannungseinbrüche in der Flanke der Versorgungsspannung mitunter

2 Spannung und Strom für L1 am Anschlusspunkt der Maschine

zusätzliche Nulldurchgänge (Bilder 2 und 3).

Somit stand fest: Die Ursache ist ein B-6-Stromrichterantrieb mit unzulässig hohen Kommutierungseinbrüchen, der im Netz zusätzliche Nulldurchgänge erzeugt. Dadurch ist

es möglich, dass Uhren und Zeiterfassungssysteme, die zur Synchronisation Nulldurchgänge des Spannungssinus verwenden, beeinflusst oder Waschmaschinen beeinträchtigt werden, deren Steuerungen Schaltbefehle über Impulse absetzen. Der Betreiber der Anlage musste eine Drossel in die Einspeisung der Anlage installieren. Dadurch wurden die Kommutierungseinbrüche etwas reduziert, die Grenzwerte jedoch immer noch weit überschritten. Die Ursache hierfür ist vermutlich in der Auslegung des Filters durch den Hersteller zu finden. Das Frequenzband des Filters lag etwas oberhalb der vom Stromrichter erzeugten Netzzrückwirkungen. Um den Mangel gänzlich zu beheben, kamen der Hersteller der Zerspanungsmaschine, der Betreiber und der Betriebselektriker in der Absicht zusammen, einen geeigneten Filter zu installieren und abzustimmen.

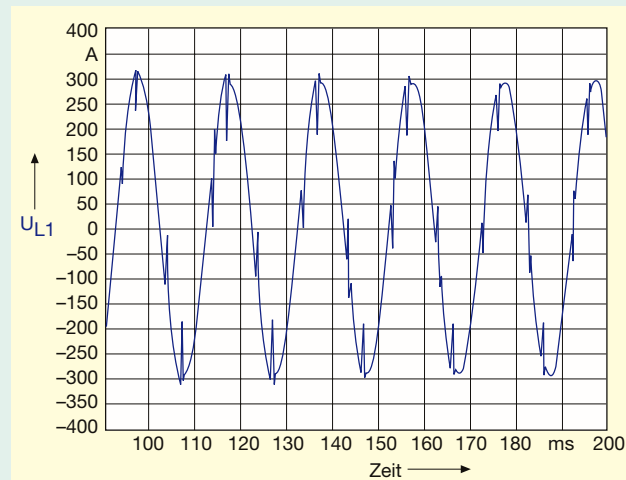
3 Kommutierungseinbrüche der Spannung L1 nahe dem Nulldurchgang

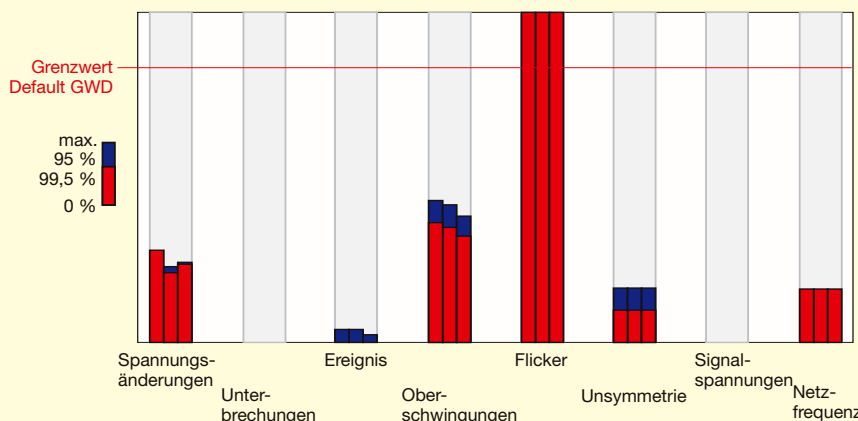
In dem Ortsnetz in Weischau im Landkreis Coburg beschwerten sich viele Bürger, dass ihre Radiowecker eine falsche Uhrzeit zeigten oder Waschmaschinen das Waschprogramm zu früh beendeten. Daraufhin wurde mit einer Memobox 800 eine Standardanalyse der Spannungsqualität nach DIN EN 50160 „Merkmale der Spannung in öffentlichen Elektrizitätsversorgungsnetzen“ durchgeführt, siehe auch [1]. Die Messergebnisse zeigten lediglich einen erhöhten Flickerpegel (Bild 1).

1 Außer dem Flicker-Pegel liegen die Messergebnisse innerhalb der Norm
