#### Aus dem Unfallgeschehen **Vergiftungsunfall durch Chromsäure**

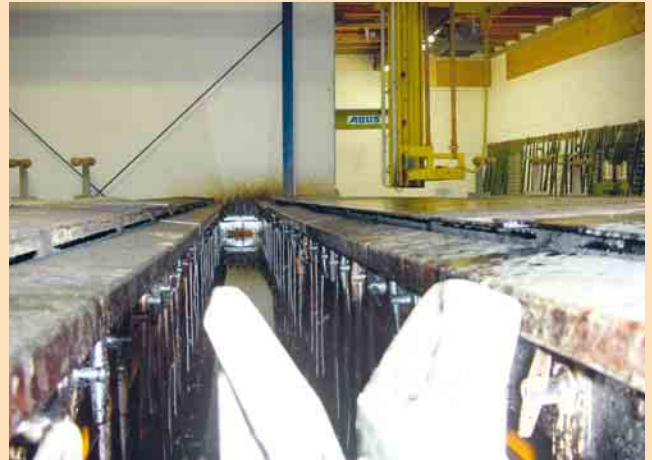
den am Boden befindlichen Bleischlamm entfernen. Das Bad hat die Abmessungen Länge 6 m, Breite 0,6 m, Höhe 1,3 m (Bild 1). Im Betriebszustand befinden sich 180 g/l Chromsäure und 1,8 g/l Schwefelsäure im Bad. Für diese Arbeiten stehen als persönliche Schutzausrüstung ein leichter durchgehender Chemikalienschutzanzug aus Polyacryl, Gummistiefel und Gummihandschuhe zur Verfügung.

**1 Vormontierte Galvanik zur Erzeugung dekorativer, glänzender Chromschichten**

**Unfallanalyse.** Durch die Tätigkeiten in dem engen Galvanisier-Bad ist es bei dem Mitarbeiter aufgrund von mechanisch herbeigeführten Hautverletzungen und anschließender Aufnahme von Chromsäure-Resten zu einer Vergiftung gekommen.

Als zusätzliche Schutzmaßnahmen müssen zukünftig vor der Reinigung scharfkantige Einbauten entfernt oder abgedeckt werden. Es ist zu prüfen, ob ein Schlamm-sauger eingesetzt werden kann. Ebenfalls ist für diese Tätigkeit die Kontrolle durch eine zweite Person notwendig.
