# Fehlersuche und -behebung an Lichtwellenleitern

## Teil 2: Auswertung der Messungen und Handhabungshinweise

W. Stelter, Oldenburg

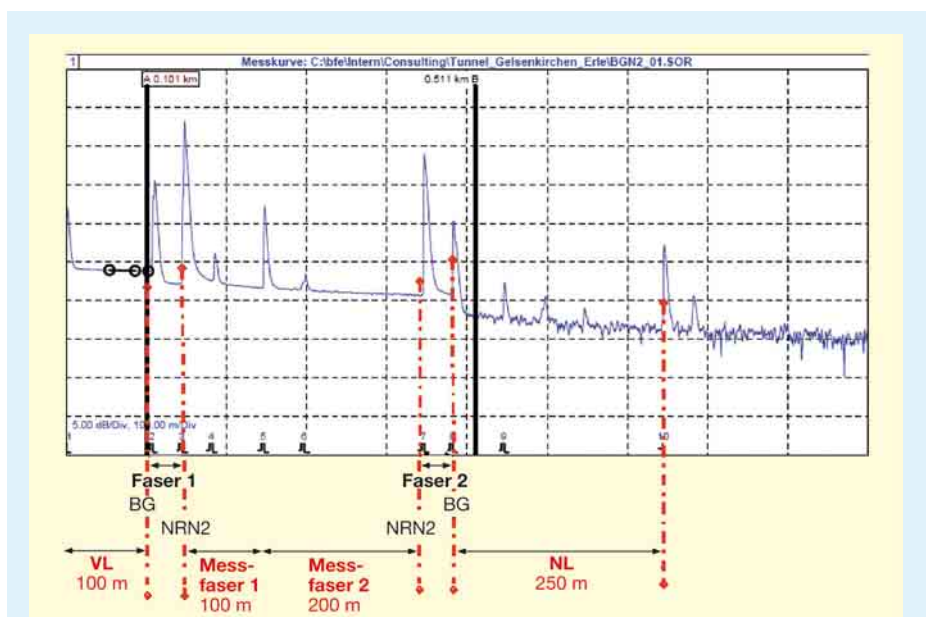
Insgesamt enthält die in Schleife geschaltete Strecke (Bild 7 in [1]) jetzt mehrere Teilabschnitte mit einer Gesamtlänge von etwa 730 Metern. Im Ergebnis der OTDR-Messung, dem Rückstreuendiagramm (Bild 8), treten eine Vielzahl von reflexiven Ereignissen auf, deren Entstehung nachfolgend erklärt wird:

1. Ein Anfangsreflex am OTDR-Anschluss zur Vorlauffaser.
2. Ein reflexives Ereignis von der Verbindung zwischen Vorlauffaser und Faser 1 in der Spleißbox. Die Reflexion ist akzeptabel. Die deutlich erkennbare zu hohe Einfügungsdämpfung von etwa 2 dB wird hervorgerufen von den Steckverbindungen zwischen Vorlauffaser und Patchkabel sowie dem Pigtailepleiß in der Spleißbox – und wahrscheinlich auch von dem Fehler, der später in der Spleißbox identifiziert wird.

3. Ein reflexives Ereignis von der Verbindung zwischen Steckverbindung in NRN 2 und zwischen Patchkabel und Messfaser 1. Die starke Reflexion ist auf den noch nicht gereinigten Steckverbinder in der Spleißbox in NRN 2 zurückzuführen.

4. Ein Geisterimpuls von der Doppelreflexion zwischen Steckverbindungen in NRN 2 und Steckverbindungen im BG.
5. Ein reflexives Ereignis von der Verbindung zwischen Messfaser 1 und Messfaser 2. Sowohl Reflexion als auch Einfügungsdämpfung (IL) sind akzeptabel.

6. Ein Geisterimpuls von der Doppelreflexion zwischen Steckverbindungen in NRN 2 und Steckverbindung am OTDR.
7. Ein reflexives Ereignis, das hervorgerufen wird durch die Steckverbindungen zwischen Messfaser 2 und Patchkabel sowie Patchkabel und Faser 2 im Patchfeld von

NRN 2. Die starke Reflexion ist wieder auf die ungereinigte Steckerstirnfläche im Patchfeld zurückzuführen. Die Einfügungsdämpfung ist akzeptabel.

8. Ein reflexives Ereignis von der Verbindung zwischen Faser 2 im Patchfeld und der Nachlauffaser. Die Reflexion ist akzeptabel, die Einfügungsdämpfung allerdings sehr hoch. Die Messkurve fällt um mehr als 3 dB bis auf den Rauschpegel des OTDR-Empfängermoduls ab. Der tatsächliche Wert für die Einfügungsdämpfung wird hier deshalb noch nicht erkennbar, sondern erst bei der Messung in Rückrichtung.
9. Ein Geisterimpuls, hervorgerufen durch die Reflexion zwischen den Steckverbindungen der Faser 2 im Patchfeld des BG und den Steckverbindungen der Faser 2 in NRN 2.
10. Ein Endreflex von der Nachlauffaser. Der starke Endreflex ragt aus dem Rauschpegel der OTDR-Empfängerbaugruppe heraus und signalisiert damit, dass die Strecke verbunden ist.

8 Rückstreuurve, in der alle Ereignisse entlang der Faser dargestellt sind

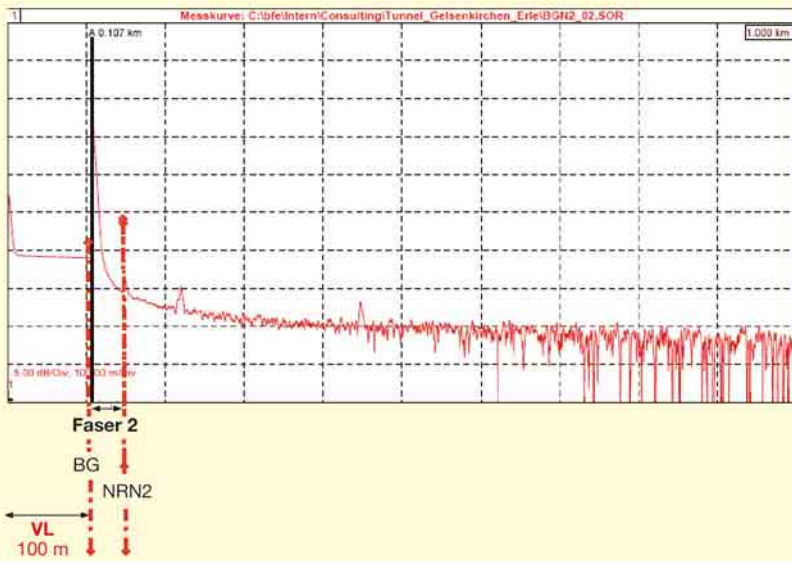
In der Gegenrichtung gemessen fällt die Rückstreuurve nach der Steckverbindung im Betriebsgebäude stark ab (Bild 9). Die Reflexionen der nachfolgenden Ereignisse treten kaum aus dem Rauschen hervor. Bei der Messung in Gegenrichtung wird die Vorlauffaser an Faser 1 im Patchfeld der Spleißbox angeschlossen und die Nachlauffaser an Faser 2. Das Rückstreuendiagramm (Bild 9) zeigt nur die folgenden wenigen reflexiven Ereignisse:

1. Anfangsreflex
2. Bereits nach 100 m, an der Verbindung von der Vorlauffaser auf die Faser 2, fällt die OTDR-Kurve langsam um etwa 10 dB auf den Rauschpegel der OTDR-Empfängerbaugruppe ab. Dieses Ereignis wird vom OTDR als Endreflex markiert, da die Rückstreuurve um mehr als 5 dB abfällt. In der abfallenden Rückstreuurve erkennt man jedoch die Reflexion am Ende der Faser 2 in NRN 2.

⑨ Rückstreckkurve der Messung in Gegenrichtung

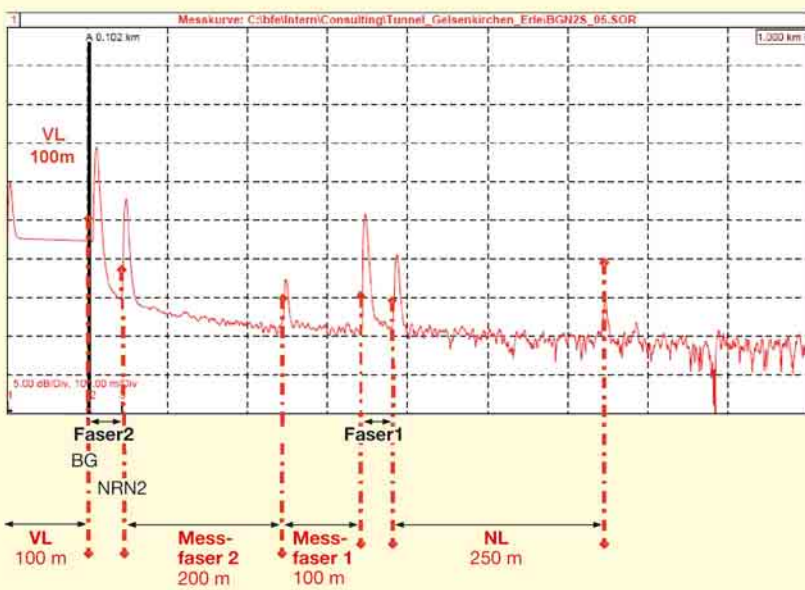
Damit sich diese Ereignisse deutlicher darstellen, wurde **diese Messung noch einmal mit einer größeren Impulsbreite wiederholt** (Bild 10). Hierbei treten die in Bild 9 nur schwach erkennbaren Ereignisse wesentlich deutlicher hervor:

1. Anfangsreflex
2. Beim Übergang von der Vorlauffaser auf die Faser 2 ist weiterhin der starke Abfall um rund 8 dB erkennbar. Die Kurve fällt dann jedoch weiter bis auf den Rauschpegel der OTDR-Empfängerbaugruppe ab.
3. Der Reflex vom Ende der Strecke in NRN 2 ist nun deutlich erkennbar. Im weiteren Verlauf ragen die Reflexionen von der Verbindung zwischen der Messfaser 2 und der Messfaser 1 sowie die Verbindungen zu der Faser 1 und das Ende der Nachlauffaser aus dem Rauschen eindeutig hervor.

⑩ Rückstreckkurve der Messung in Gegenrichtung mit größerer Impulsbreite

Aus dem Messergebnis kann man auf eine Dämpfung von mehr als 8 dB in der Spleißbox im Betriebsgebäude (BG) schließen.

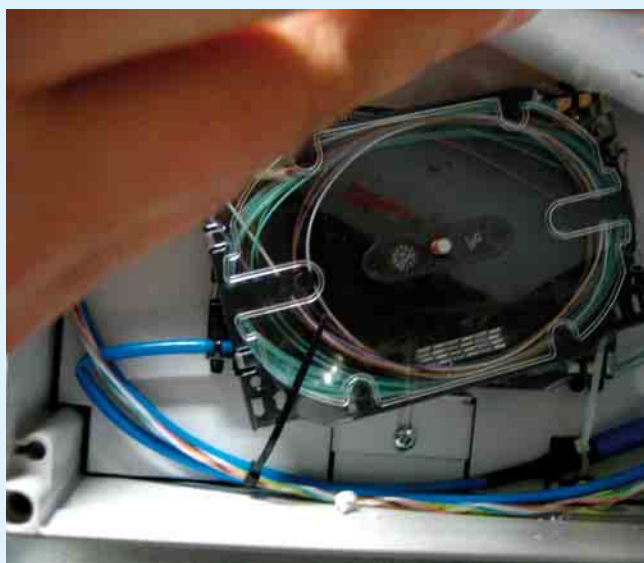
radius abgelegt wurde. Der Knick führte zu einer sehr starken Dämpfungserhöhung bei Faser 2 (Bilder ⑧, ⑨ und ⑩) sowie zu einer nicht ganz so starken Dämpfungserhöhung bei Faser 1 (siehe Bild ③). Selbst kleine Veränderungen an der Bündelader führen zu starken Dämpfungsänderungen, die den Ausfall der LWL-Verbindung zur Folge hatten. Ein solcher Fehler führt meistens zum Bruch der Faser. Die Fasern sind an dieser Stelle mit einem sehr engen Biegeradius geführt, was zu Dämpfungserhöhung sogar bei der Betriebswellenlänge 850 nm führt. Die mechanische Beanspruchung, der die Fasern an dieser Stelle ausgesetzt sind, kann jederzeit zum Bruch einer Faser führen.

**Begutachtung der Spleißbox.** Als die Spleißbox für nähere Betrachtungen geöffnet wurde, fiel sofort der in Bild ① deutlich erkennbare Knick in der Bündelader des LWL-Kabels vor der Einführung in die Spleißkassette auf. Um die Ursache des Knicks zu ermitteln, wurde die Abdeckung mit dem Patchfeld entfernt. Bereits während oder kurz nach der Installation muss der Knick in der Bündelader entstanden sein, da diese mit einem zu geringen Biege-

**ⓘ Knick in der blauen Bündelader innerhalb der Spleißbox (links zu sehen)**

**Fehlerbehebung.** Zur Behebung des Fehlers wurde das Kabel in der Spleißbox neu abge-

setzt und angespleißt. Die dünnen Pigtails mit 900 µm starken Adern wurden durch Pigtails mit einem Adermantel von 3 mm ersetzt. Alle Steckverbindungen wurden gereinigt und die nicht benutzten Steckverbindungen mit Staubschutzkappen versehen.
