Aus dem Gerichtssaal

## Weißer Wanne, schwarzer Schimmel, Chaos im Büro

### Wasserschaden führte zum Ausfall der Computer

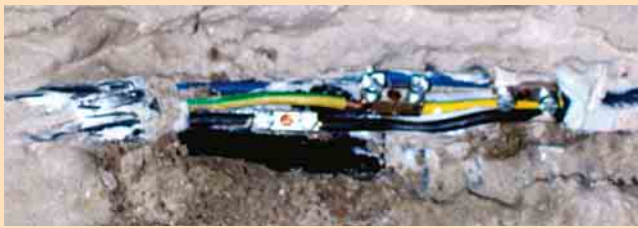
❶ Freigelegte „Reparaturstelle“ – die nicht dicht schließen-  
de Schrumpfmuffe ist in der Wand freigelegt und teilweise  
entfernt; in der Muffe wurden die Leiterverbindungen mit  
unisolierten Leuchten-Anschlussklemmen hergestellt

Der Schaden an drei Leitungen ist durch das Überbrücken der

Schadensstelle mittels Leitungen und Klemmverbindungen im Schrumpfschlauch „beseitigt“ (Bild 1) worden. Hierfür wurden keine Pressverbinder verwendet, sondern die Schraubverbindungen aus isolierten Leuchten-Anschlussklemmen 2,5 mm<sup>2</sup> – umgangssprachlich als Lüsterklemmen bezeichnet – hergestellt. Dazu wurde jedoch aus Platzgründen die Isolierhülle der Klemmen entfernt, die Leiterverbindungen hergestellt und etwa 20 mm zueinander versetzt ohne weitere Leiterisolierung – mit einfachem Schrumpfschlauch überzogen. Diese unzulässige, dem Bauherrn und den Übrigen am Bau Beteiligten verschwiegene „Reparatur“ ist erst im Zuge der Bestandsaufnahme zur Beweissicherung ermittelt worden. Bei der Befragung des Mitarbeiters, wie er bei einem umfangreichen Leitungsnetz binnen 90 min. ohne Mess- und Prüfgeräte die Schadensstelle finden und sogar beseitigen konnte, erklärte er den ursprünglichen, selbst verursachten Schaden.

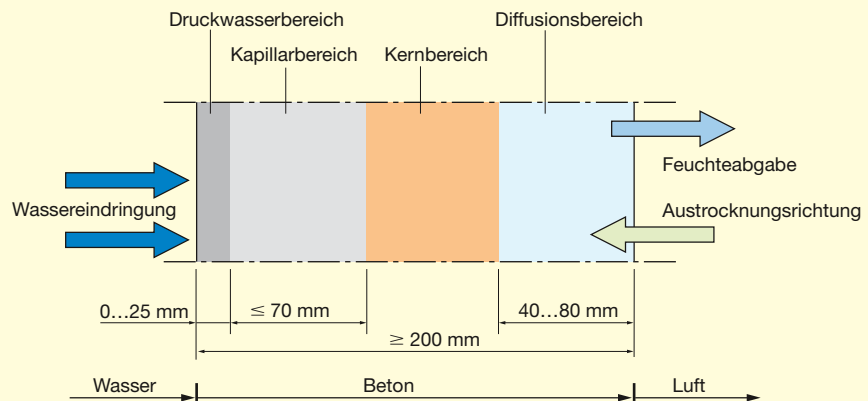
**Betonwand der weißen Wanne, druckwasserbeansprucht nach WU-Richtlinie:**

Daraus ist zu schlussfolgern, dass unabhängig von dem außen anstehenden hydrostatischen Wasserdruck in der wasserberührten Außenwand ein ausreichender Austrocknungsbereich von etwa 40–80 mm verbleibt. Eine annähernd gleich dicke Zone dient der kapillaren Wasseraufnahme, so dass sich bei der Bauteildicke von > 20 cm keine Überschneidung der beiden Bereiche ergibt. Somit ist – ordnungsgemäße Arbeitsausführung und richtige Betonqualität vorausgesetzt – kein Wasserdurchtritt von außen nach innen möglich, auch nicht in Form von Wasserdampf (Bild ②).

**② „Gesunde Wandausbildung“ ohne zusätzliche raumklimatische und bauphysikalische Maßnahmen, wenn sich Kapillar- und Diffusionsbereich nicht überschneiden**

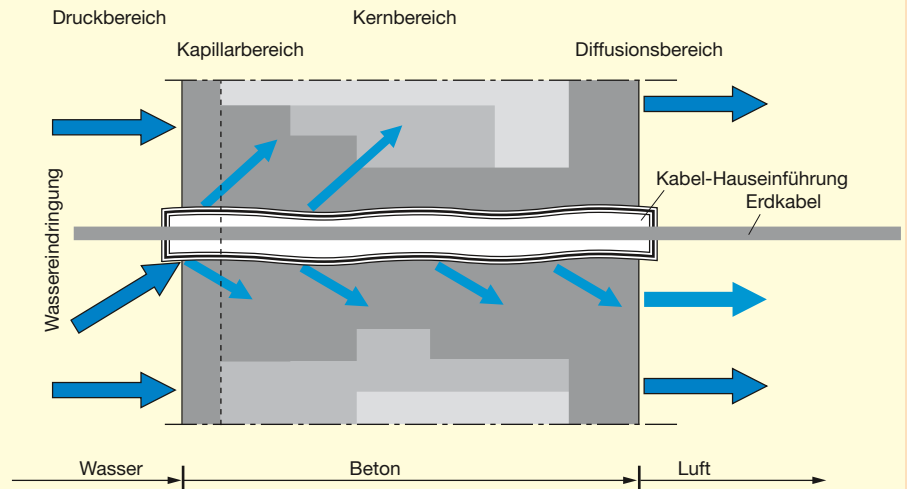
## Betonwand der weißen Wanne, druckwasserbeansprucht nach WU-Richtlinie:

**3 Durch falsche Kabel-Hauseinführung und deren unsachgemäßen Einbau ist der Kernbereich aufgehoben, eine Austrocknung ist nicht mehr möglich und neben dem Durchfeuchten der gesamten Wand erfolgt Schimmelpilzbildung**

Obwohl bereits bei den Baggerarbeiten zum Abböschern festgestellt wurde, dass Wasser mit hohem Druck – so genanntes Schichtenwasser – im Bereich der Baugrube vorhanden war, haben der Architekt und auch die Fachplaner hinsichtlich der Art der Hauseinführungen eine falsche Lösung (Bild 3) vorgegeben.

Vermutlich aus Zeitgründen wurden bei der Einschalung der Betonwanne nicht die ursprünglichen sieben runden Einzeleinführungen eingebracht, sondern eine quadratische Öffnung von 800 x 600 mm ausgeführt. Nach der Festlegung im Bauprotokoll wurden die eingeführten Versorgungsleitungen nach Herstellung der darüberliegenden Kellerdecke durch den HAN mit Ziegelmauerwerk ausgefacht. Um seiner Verpflichtung aus dem Leistungsverzeichnis nachzu-

kommen, hat der NANE im Bereich der Einführungsstelle schrumpfbare Hauseinführungen über die Kabel gezogen.

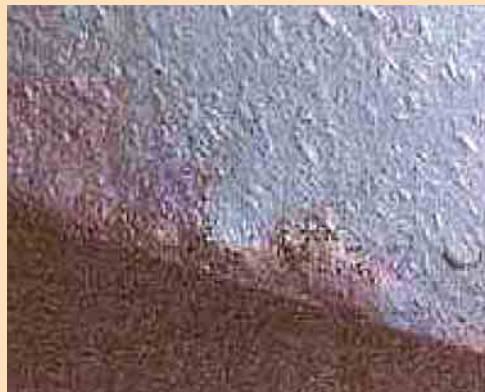
gen Aggregatzuständen in mineralische Baumaterialien aller Art – Ziegel, Mörtel, Putz, aber auch Gipskarton – führt bereits nach wenigen Tagen zu einem Schimmelpilzbefall, der bei entsprechend hohen Temperaturen sehr schnell ein mikrobiologisches Wachstum entwickelt. Das daraus entstehende Ausmaß der Gesundheitsgefährdung durch mikrobiologischen Befall kann nur ein Fachmann einschätzen, indem er Proben von Baumaterialien, Einrichtungsgegenständen und aus der Raumluft entnimmt. (Bild 4 a, b).

**4a Aspergillus fumigatus** – hat sein Wachstumsoptimum zwischen 35 °C bis 45 °C, führt beim Eindringen in die Lunge von immungeschwächten Menschen regelmäßig zu Todesfällen oder lähmenden Erkrankungen

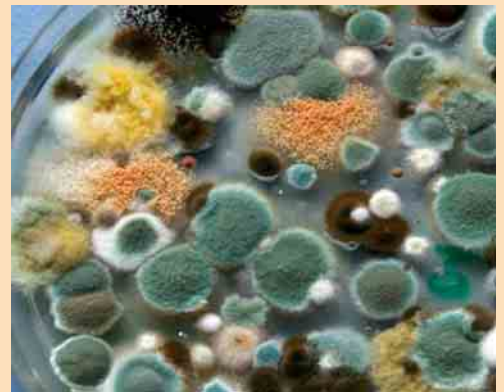
**4b Stachybotrys chartarum** – das toxische Potential führt zu schweren Atemwegserkrankungen mit Todesfolge, ist besonders häufig auf Papier bedeckten Gipsbaustoffen oder Rohfasertapete auf Gipsputz anzutreffen
