Weidezäune – unterschätzte Gefahrenquelle

A. Kraheck, Troisdorf

Nicht jede Brandgefahr ist so offensichtlich, dass sie sofort bemerkt wird. Manchmal bedarf es eines Zufalls, um Zusammenhänge aufzudecken. Im Beitrag werden praxisnah die Gefahrenpotentiale netzabhängiger und autarker Weidezäunsysteme aufgezeigt.

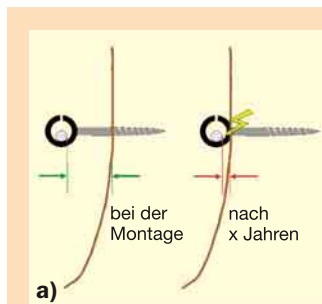
1 Weidezäunisolatoren am Baum

Befestigungspunkt. Bäume wachsen und dehnen sich aus. Dabei verschiebt sich der Befestigungspunkt für Isolatoren immer weiter nach innen. Das hat zur Folge, dass der Zaundraht bis auf wenige Millimeter an die Baumrinde herankommt, während sich der Halter bereits tief im Baum befindet (Bild 1a). So kann es zu Überschlägen vom Weidezäundraht auf die Rinde der Bäume kommen. Diese Überschläge erfolgten in der zuvor

beschriebenen Situation so heftig, dass sie bereits aus einer Entfernung von 25 bis 30 m zu hören waren.

Überschläge. Die Spannung von Weidezäungeräten liegt bei mehreren tausend Volt und kann je nach Gerät bis zu 14 kV betragen. Ferner erfolgten die Überschläge kontinuierlich im Sekundentakt, was zu beachtlichen 86 400 Überschlägen pro Tag führte. Bei ausreichend langer Zeit ist abzusehen, wann die Überschläge das Holz des Baumes oder andere brennbare Materialien in Brand setzen würden.

Geringer Isolationsabstand. Die Isolatoren an den Bäumen entlang des Waldweges wurden zwar verändert, aber nur mit mäßigem Erfolg. Auch der neue Abstand ist unzureichend (Bild 1b). Hier kann man davon ausgehen, dass ein Stoß gegen den Draht dazu führen wird, dass sich der Abstand wieder so weit reduziert, dass erneut mit Überschlägen zu rechnen ist.

Unsachgemäße Verlängerung. Ein Weidezäundraht wurde genau auf Höhe des Isolators unsachgemäß verlängert. Dadurch schwebt ein Ende des nur verdrehten Drahtes frei in der Luft und kann bereits bei leichten Veränderungen am Zaun einen Überschlag auf den in den Baum eingedrehten und metallenen Abstandshalter hervorrufen.

Kein Stacheldraht. In der EU darf Stacheldraht nicht für elektrische Weidezäune verwendet werden. Das hatte eigentlich andere Gründe, doch die Spitzen der Drahtstacheln führen hier dazu, dass der Strom beim Überschlag noch zusätzlich gebündelt und auf eine sehr kleine Stelle konzentriert wird.

- a) Abstände
- b) Gefahrenpunkte

Zur Vermeidung von Gefahren ist darauf hinzuwirken, dass Weidezäune grundsätzlich nicht entlang von Bäumen geführt, sondern mit eigenen Zaunpfosten versehen werden.

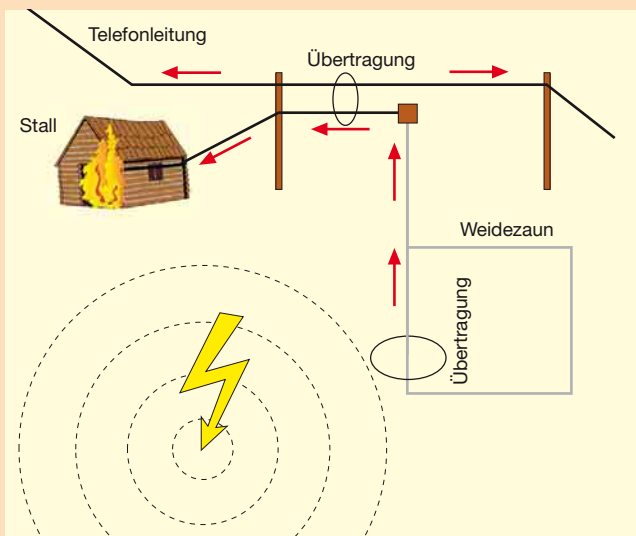
ge. Häufig sind diese Systeme auch in landwirtschaftlichen Gebäuden installiert und sollen von dort aus z. T. mehrere Weiden absichern. Hintergrund ist der dauerhafte Netzanschluss (kein leerer Akku) und der Diebstahlschutz. Dabei wird nicht beachtet, dass durch eine solche Konstellation eine weit höhere Gefährdung z. B. durch Blitzeinkoppelung besteht (Bild 2).

② Schematische Darstellung der fehlerhaften Anlage

Blitzschlag. Ein Blitzeinschlag, auch in 1 bis 2 km Entfernung, kann Schäden verursachen, indem sich die freigesetzte Energie wellenförmig ausbreitet und auf Leitungen in diesem Bereich überträgt. Im Bild ② führt das dazu, dass die in den Weidezaun induzierte Energie auf dem Weg über die Bäume in den Stall weitergeleitet wird und dort auf das Weidezaungerät trifft. Dabei könnte sich das Gerät unter Umständen in seine Einzelteile zerlegen und einen Brand auslösen. Neben dem hölzernen Aufbau des Gebäudes kommt hier noch die Lagerung von Heu und Stroh erschwerend hinzu.

Näherung. Die parallele Führung des Kabels mit der Telefonleitung ist ein weiteres Problem. Aufgrund der Näherung besteht die Wahrscheinlichkeit einer induktiven Übertragung auf dieses Leitungsnetz mit den sich daraus ergebenden Folgen.

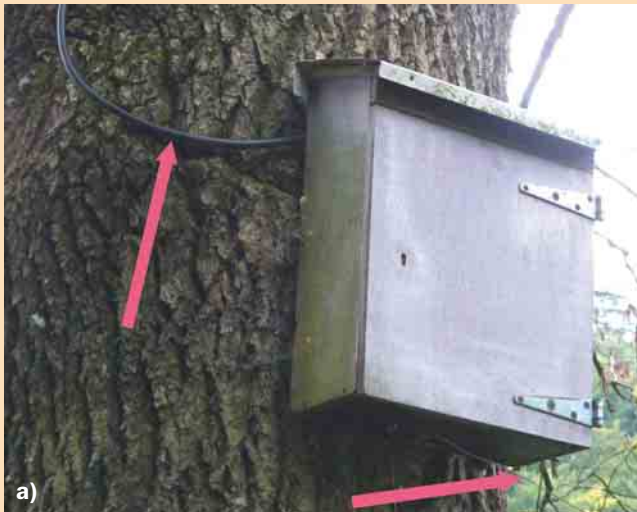
Vom Weidezäun verläuft ein stabiler Draht durch Geäst und hohes Gras bis zum nächsten Baum. Dort findet ein Übergang statt zwischen dem blanken Draht und einem isolierten Kabel unbekanntem Aufbaus. Der Übergang befindet sich in einem kleinen verschließbaren Holzkasten (Bild 3a).

Vom Holzkasten ausgehend wurde das Kabel zuerst am Baum befestigt und dann auf der anderen Seite des Weges der Einfachheit halber an dem dort bereits stehenden hölzernen Telefonmast durch einen Isolator für Weidezäune gezogen.

Es fehlt eine ordnungsgemäße Abspannung des Kabels. Zusätzlich wird es durch Quetschung beschädigt, weil es punktuell auf dem unteren Rand des Isolators aufliegt und bei Bewegungen von Mast oder Bäumen über diese Auflagefläche hin und her bewegt wird.

③ Beispiele unzulässiger Leitungsführung im Detail

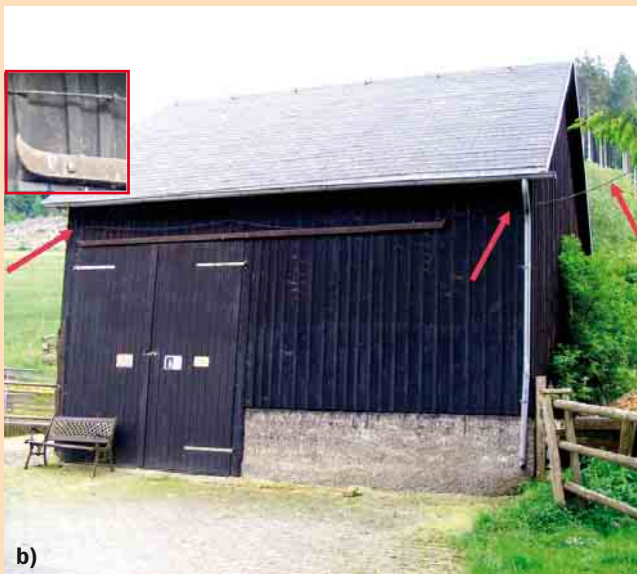
Von dem Telefonmast aus wurde das Kabel an der hölzernen Außenwand des Schuppens mit einem Draht befestigt, anschließend durch drei Isolatoren gezogen, bevor es mit einem scharfen Knick im Schuppen verschwindet. Bei dem Schuppen handelt es sich um einen Pferdegestall, in dem regelmäßig Tiere untergebracht sind (siehe Bild ③b).
