## Kabel- oder Garniturfehler punktgenau lokalisieren

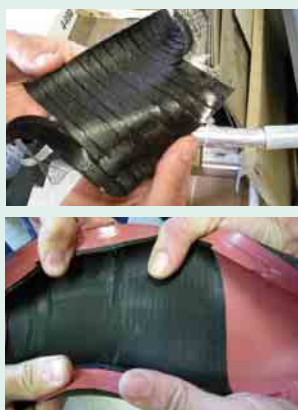
TE entstehen vorrangig in gasgefüllten Hohlräumen, die beispielsweise durch Fehler bei der Muffenmontage (Bild 2), durch mechanische Beschädigungen oder Herstellungsfehler hervorgerufen werden. Auch können Abnutzungsprozesse in Muffen oder eine zu trockene Isolierung von Kabeln aufgrund hoher thermischer Belastung oder schlechter Imprägnierung zu Teilentladungen führen.

**2 An der defekten Muffe sind Spuren von Teilentladungen zu erkennen**
