# Nachrüstung einer bestehenden Blitzschutzanlage

H.-J. Krämer, Aachen

**Ältere Blitzschutzanlagen gemäß VDE V 0185 Teil 100 [1] nachzurüsten, ist schwierig und nur selten vollständig machbar. Die Arbeiten in bestehenden und komplett eingerichteten Gebäuden sind nur teilweise und mit hohem Aufwand zu realisieren. Am Beispiel eines Gebäudes, dessen Blitzschutzanlage auf der Grundlage der VDE 0185 Teil 1 [2] errichtet wurde, wird dargestellt, wie im Rahmen einer Prüfung [3] ermittelte Mängel beseitigt werden.**

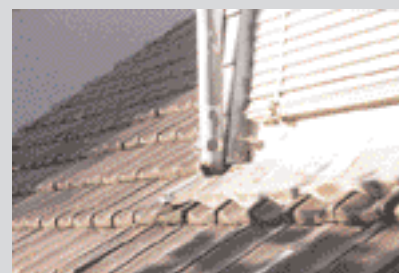
**Beanstandung:** Die Dachrinne, das Regenfallrohr und die Blechverkleidungen der Gaube müssen mit der Fangeinrichtung verbunden werden.

2 Verbindung des Regenfallrohrs und der Blechverkleidung der Gaube mit der Fangeinrichtung

**Maßnahme:** Zusätzliche Verbindungen wurden hergestellt (Bild 2).

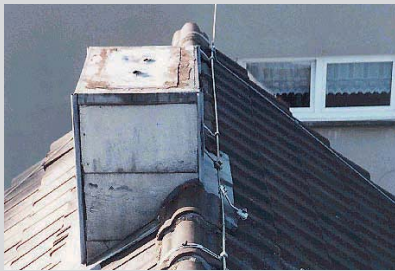
**Beanstandung:** Die Schornsteinblechabdichtungen müssen mit der Fangeinrichtung verbunden werden.

③ Nachrüstung der Auffangeinrichtung und der Ableitungen am Schornstein

**Maßnahme:** Zusätzliche Verbindungen wurden hergestellt (Bild 3).

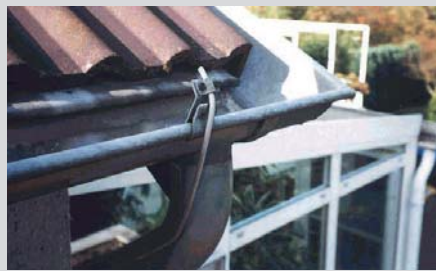
**Beanstandung:** Die Ableitung hat keine direkte Verbindung mit der Fangeinrichtung des Daches. Sie ist mit der tiefer installierte Dachrinne verbunden. Am zweiten Ende der kurzen Dachrinne ist die Fangeinrichtung angeschlossen.

④ Verbindung der Ableitung mit der Fangeinrichtung des Daches durch Dachrinnenklemmen

**Maßnahme:** Neue Dachrinnenklemmen wurden montiert (Bild 4).

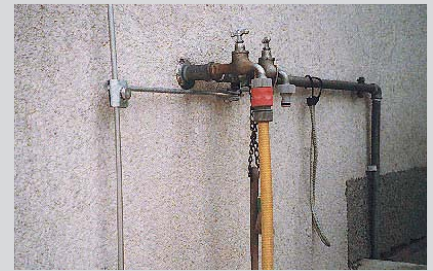
⑤ Verbindung von Wasserleitung und Ableiter

**Beanstandung:** Der Wasserhahn muss aus Berührungsgründen mit der Ableitung verbunden oder der Abstand vergrößert werden.

**Maßnahme:** Ein Anschluss wurde hergestellt (Bild ⑤).

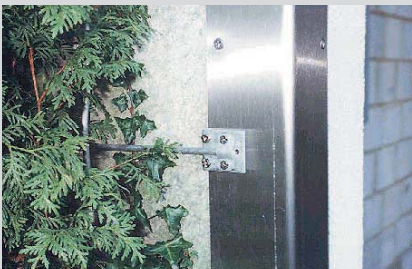
⑥ Verbindung von Blumenklettergerüst und Türblechkantenschutz mit dem Ableiter

**Beanstandung:** Das Blumenklettergerüst neben einer Ableitung und der Blechkantenschutz müssen aus Berührungsgründen mit der Ableitung verbunden werden.

**Maßnahme:** Die erforderlichen Anschlüsse wurden hergestellt (Bild ⑥).

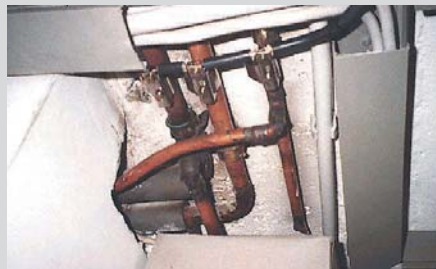
⑦ Installation ordnungsgemäßer Potentialausgleichsanschlüsse

**Beanstandung:** Im Keller sind mehrere Adern der Potentialausgleichsleitung in einer Klemme einer Rohrschelle unzulässigerweise verklemmt. Der Klemmbügel der Schelle ist um 90° gedreht und somit falsch mon-

tiert. Die Rohrschellen sind falsch an die Rohre angeschlossen. Die Klemme neben den Rohrschellen ist für den Blitzschutzpotentialausgleich ungeeignet.

**Maßnahme:** Die Anschlüsse wurden geändert (Bild ⑦).

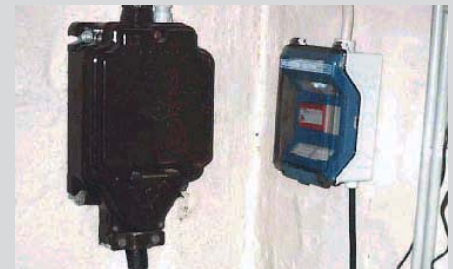
⑧ Installation von Blitzstromableitern am Hausanschlusskasten

**Beanstandung:** Im überprüften Gebäude sind nur in der Elektrohaupt- und in der EDV-Unterverteilung Überspannungsschutzgeräte der Anforderungsklasse C installiert. Die Starkstromanlage ist durch Blitzeinwirkung gefährdet. Für den Blitzschutz-Potentialausgleich müssen Blitzstromableiter der Anforderungsklasse B eingebaut werden. Die vorhandenen Überspannungsschutzgeräte der Anforder-

ungsklasse C verbleiben an den Einbauorten.

**Maßnahme:** Einbau von Blitzstromableitern (Bild ⑧).

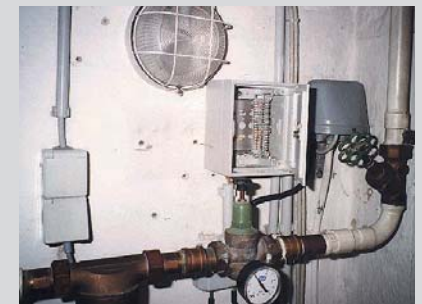
⑨ Installation von Überspannungsableitern am Telekomkabel

**Beanstandung:** Die Adern der Telekom- und Breitbandkabel müssen in den Blitzschutz-Potentialausgleich einbezogen werden.

**Maßnahme:** Ein zusätzlicher LSAplus- Verteiler wurde montiert und mit Überspannungsableitern erweitert; der Potentialausgleich an dieser Stelle ist nachgerüstet worden (Bild ⑨).
