### Unfallauswertung

## Plombendraht löste Störlichtbogen aus

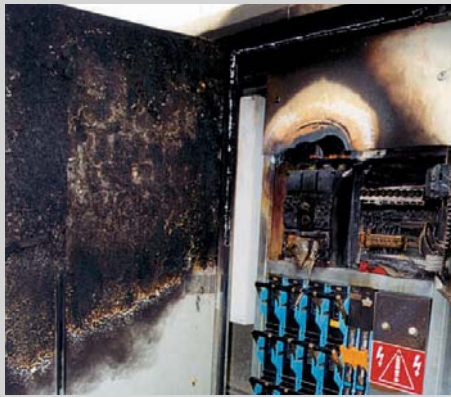
**❶ Auswirkungen des durch einen Plombierdraht ausgelösten Störlichtbogens**

Beim Versuch des Einfädelns muss ein Ende eines Drahtstücks unter Spannung stehende Teile berührt haben. Dadurch wurde eine leitende Verbindung zwischen zwei Außenleitern oder zwischen einem Außenleiter und Erde hergestellt. Im Bereich der Messsicherungen entstand ein kleinerer Störlichtbogen. Dieser breitete sich aus und führte zu einem dreipoligen Sammelschienenkurzschluss. Der ausgelöste Störlichtbogen wurde nun direkt vom Trafo gespeist und führte bis zum Verlöschen zu einem starken Abbrand der metallischen Elektroden (Bild ❶).

**Unfallanalyse.** Die Gefährdung durch den leitfähigen Plombierdraht wurde durch den Zählermonteur einfach unterschätzt. Diese Arbeiten sind den „Arbeiten in der Nähe“ zuzuordnen. Die zu berücksichtigenden Anforderungen sind sowohl im § 7 der BGV A2 (VBG 4) als auch in der Norm VDE 0105 Teil 100, Abschnitt 6.4., festgelegt. Wesentliche Voraussetzung ist für diese Arbeiten, dass in der Nähe unter Spannung stehender Teile nur gearbeitet werden darf, „wenn durch geeignete Maßnahmen sichergestellt ist, dass unter Spannung stehende Teile nicht berührt werden können ...“. Dies konnte nicht gewährleistet werden.

Um ähnliche Unfälle zukünftig zu vermeiden, sollte der Einsatz nicht leitfähiger Plombierdrähte geprüft werden.
