1 Schwerer Störlichtbogenunfall durch Missachtung der fünf Sicherheitsregeln

Störlichtbogenunfall an einer 20-kV-Station

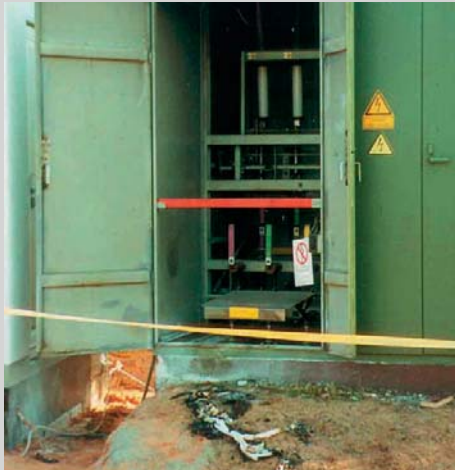
Der zweite Monteur war inzwischen in die unter Spannung stehende Station gekrochen und hatte einen Kurzschluss erzeugt. Der ausgelöste Störlichtbogen setzte sofort seine Kleidung in Flammen, die der zweite Monteur mit einem Feuerlöscher löschte. Die Stromzufuhr wurde nach 0,3 Sekunden nach Erdschluss automatisch unterbrochen.

Unfallanalyse: Neben dem Verunglückten lag die zusätzliche Abdeckung, die der Monteur zuvor noch abgenommen haben musste. Die rot/weißen Schutzbalken waren noch in der Halterung. Der Monteur ist also unter dem Balken in die Anlage gelangt und damit in den Bereich der Gefahrenzone der unter Spannung stehenden Teile eingedrungen.

Der Monteur missachtete eindeutig die fünf Sicherheitsregeln (§ 6 der BGV A2 bzw. VDE 0105-100, Abschn. 6.2), da er sich weder über eine Freischaltung versicherte noch eine Überprüfung des Schaltzustandes an der Arbeitsstelle mit einem Spannungsprüfer vornahm.
