#### Unfallauswertung

### Spannungsfreier Zustand nicht ordnungsgemäß

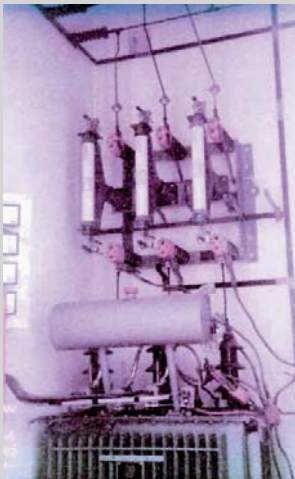
① Eine eingelegte EuK-Garnitur an der Trafo-Oberseite gibt noch keinen Aufschluss über den Schaltzustand der ankommenden Freileitung

Zwischenzeitlich begannen die Mitarbeiter der Montagefirma mit vorbereitenden Arbeiten für die Auswechslung der 20-kV-Durchführung. Einer der Monteure bemerkte, dass sich keine Person mehr in der Turmstation befand. Da er auch die eingelegte EuK-Garnitur sah, nahm er an, dass die Station schon vollständig freigeschaltet war. Eine Übergabe der Arbeitsstelle vom Anlagenverantwortlichen für die 20-kV-Freileitung war jedoch noch nicht erfolgt. Trotzdem legte der Monteur eine vier Meter lange Aluminiumleiter in der Turmstation zum Wechseln der Durchführungen an. Dabei kam er an die in drei Meter Höhe befindlichen 20-kV-Sammelschienen und löste einen Kurzschluss aus. Über die Leiter, seine beiden Hände und die Schuhe erfolgte eine Körperdurchströmung. Zum Glück fiel er zu Boden und die Leiter entfernte sich wieder von den Sammelschienen und unterbrach den Stromfluss.

**Unfallanalyse.** Neben einer wahrscheinlich nicht eindeutig abgestimmten Vorgehensweise bei den geplanten Arbeiten an der Turmstation zwischen dem EVU und der Montagefirma war vor allem das Fehlverhalten des Mitarbeiters der Montagefirma ursächlich für den Unfall. Der Verunfallte hatte mit den Arbeiten im Bereich der 20-kV-Ebene begonnen, ohne dass eine Übergabe dieser Arbeitsstelle durch das EVU (Schaltberechtigten) erfolgte.

Der Verunfallte verstieß gegen die BGV A2, § 6, Absätze 1 und 2, da mit den Arbeiten erst begonnen werden darf, wenn „der spannungsfreie Zustand hergestellt und für die Dauer der Arbeiten sichergestellt“ ist.
