**Aus dem Unfallgeschehen:**

### **Eingeklemmter Draht setzte Fenster unter Spannung**

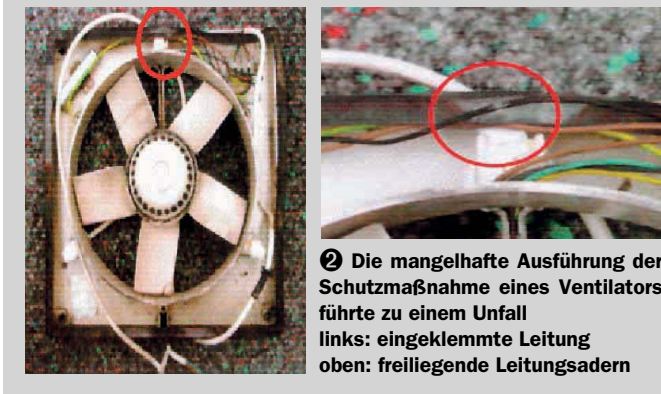
**② Die mangelhafte Ausführung der Schutzmaßnahme eines Ventilators führte zu einem Unfall**  
 links: eingeklemmte Leitung  
 oben: freiliegende Leitungsadern

**Unfallanalyse:** Die Unfalluntersuchung ergab, dass die Glasscheibe im Kellerfenster durch ein Aluminiumblech ersetzt worden war. In einem Ausschnitt des Blechs hatte man einen Ventilator (Gerät der Schutzklasse I) eingebaut. Der Ventilator besaß ein Kunststoffgehäuse. Bei der Montage wurden gleich zwei Fehler begangen:

- Der Schutzleiteranschluss wurde nicht mit dem Aluminiumblech verbunden.
- Eine spannungsführende Ader wurde zwischen dem Gehäuserahmen des Ventilators und dem Blech so eingequetscht, dass sie elektrischen Kontakt mit dem Blech hatte (Bild ②).

Infolge dieser Fehler stand das gesamte Fenster bei eingeschaltetem Ventilator unter Spannung.

Ob der Mangel schon bei der ersten Montage oder erst später entstanden ist, konnte nicht mehr ermittelt werden. Festzustellen ist, dass die erforderliche Verbindung des Schutzleiters mit der leitfähigen Unterlage nicht vorgenommen wurde. Das ist ein Verstoß gegen § 3 (1) der BGV A2 in Verbindung mit Abschnitt 27.1 der VDE 0700 Teil 1, wo es heißt: „Berührbare Metallteile von Geräten der Schutzklassen 0I und I, die im Falle eines Isolationsfehlers Spannung annehmen können, müssen dauerhaft und zuverlässig mit einer Schutzleiterklemme im Innern des Geräts oder mit dem Schutzkontakt des Gerätesteckers verbunden sein.“ Hinzu kommt noch, dass bei der Montage keine ausreichende Sorgfalt an den Tag gelegt wurde.
