## Analyse mysteriöser Störungen

### Versorger prüft Netzqualität

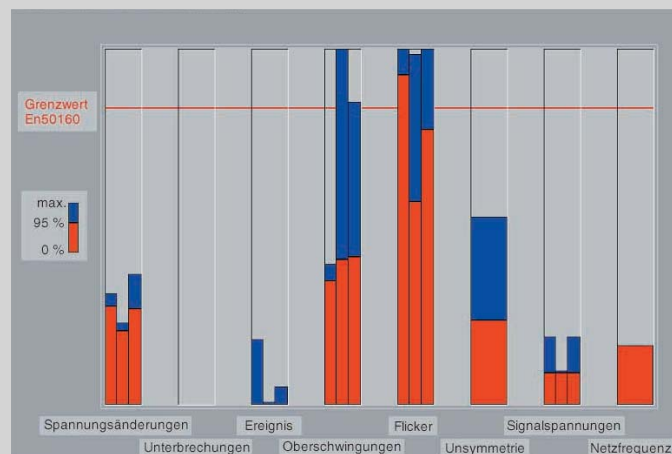
vorzunehmen. Eingesetzt wurde von J. Blum (Vertriebsleiter LEM), Dipl.-Ing. H.-J. Meyer (Betriebsleiter KWR) und G. Trefzer (Elektroinstallationsmeister bei KWR) hierfür eine „Memobox 800“ der Fa. LEM. Das Ergebnis der Analyse war lediglich ein erhöhter, leicht über der Norm liegender Flickerpegel, alle anderen Spannungsmerkmale lagen deutlich innerhalb der Norm (Bild 1). Es konnten im betreffenden Teilnetz keine potentiellen Störer ausfindig gemacht werden, so dass Rückschlüsse auf einen möglichen Verursacher, der mit seiner Störaussendung einen Elektroherd einschaltet, nicht gezogen werden konnten.

1 Messwertedarstellung zeigt nur leicht erhöhten Flickerpegel

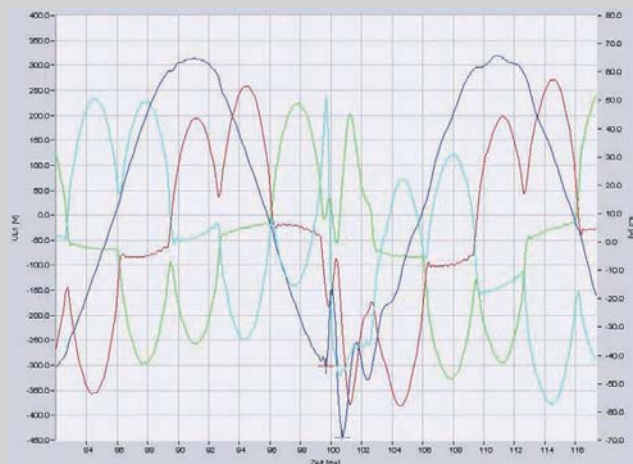
2 Liegen die Kommutierungseinbrüche nahe dem Scheitelpunkt der Spannung (dunkelblau), so ist deutlich ein transientes Überspringen der Netzspannung zu beobachten. Die Phasenströme (hellblau, braun, grün) sind in diesem Bereich stark verzerrt.

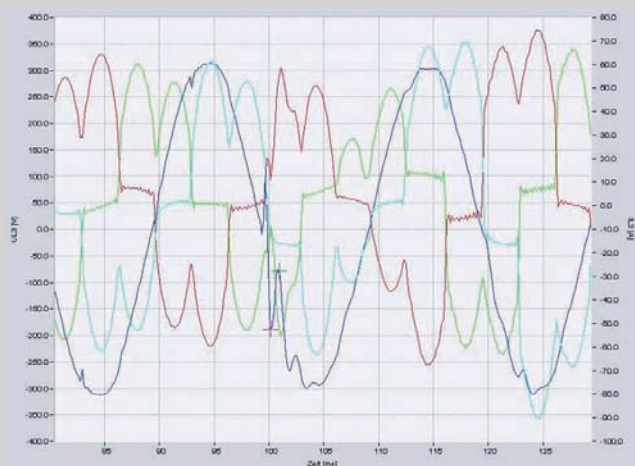
Oszilloskops löste immer dann aus, wenn der eingestellte Hüllkurventrigger-Wert von 20 % des Scheitelwerts der Spannungs-Grundschwingung überschritten wurde. Diese Werte sind in VDE 0160 Teil 100, „Drehzahlveränderbare Antriebe, EMV-Produktnorm“, niedergelegt. Es wurde festgestellt, dass diese Grenze bei Betrieb nur des 75-kW-Liftes mit B-6-Stromrichterantrieb deutlich überschritten wurde, in der Größenordnung bis zum Doppelten. Je nach Steuerwinkel des Stromrichters lagen die Einbrüche von nahe dem natürlichen Nulldurchgang der Versorgungsspannung bis nahe zu deren Scheitelpunkt. Während die Kommutierungseinbrüche nahe dem Scheitelpunkt der Spannung von einem transienten Überspringen der Netzspannung begleitet waren (Bild 2), sorgten die Spannungseinbrüche in der Flanke der Versorgungsspannung mitunter für zusätzliche Spannungsnulldurchgänge (Bild 3). Unzulässig hohe Oberschwingun-

**3** Zum Zeitpunkt 100 ms sorgt der Kommutierungseinbruch für einen zusätzlichen Nulldurchgang der Netzspannung.

In einem Telefonat mit einem Servicetechniker der Elektroherd-Herstellerfirma konnte in Erfahrung gebracht werden, dass die elektronische Backofensteuerung Schaltbefehle über Impulse absetzt und es durchaus sein könne, dass Kommutierungseinbrüche mit steiler Flanke und Nulldurchgängen als Einschaltbefehl gewertet werden.

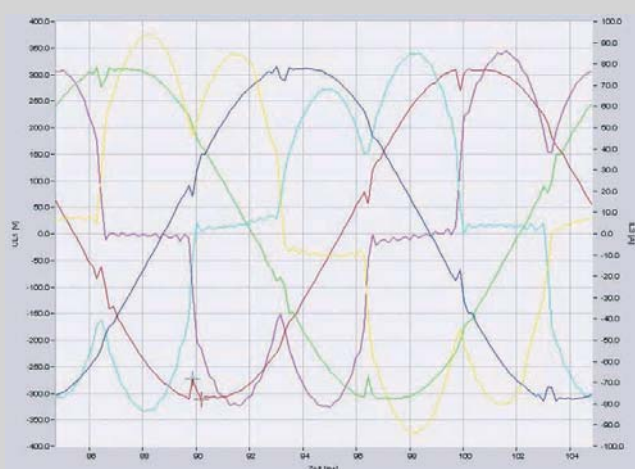
**4** Bei gleichzeitigem Betrieb beider Liftantriebe zeigt sich eine deutliche Verminderung der Netzrückwirkungen des Stromrichterantriebs sowohl in den Spannungen als auch in den Strömen.

Bei Betrieb nur des 65-kW-Liftes mit Schleifringläufermotor und Kompensation wurden keinerlei unzulässige Rückwirkungen festgestellt. Liefen jedoch beide Lifte zugleich, war eine deutliche Verminderung der Netzrückwirkungen des Stromrichterantriebes messbar (Bild 4).

Die deutliche Verbesserung des Betriebsverhaltens des B-6-Stromrichters bei gleichzeitigem Betrieb beider Liftanlagen wurde darauf zurückgeführt, dass durch die statische Kompensationsanlage des Schleifringläufermotors der Kommutierungskreis des Stromrichters in einen besseren Betriebszustand kam und so die Kommutierungseinbrüche minimiert wurden.
