## Aus dem Unfallgeschehen Rollbandmaß löste Lichtbogen aus

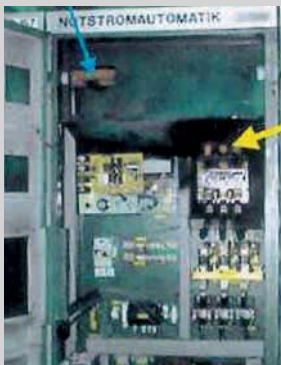
**❶ Mit einem Rollbandmaß wurden die Anschlussklemmen des Leistungsschützes rechts im Schaltschrank überbrückt**

**Arbeitsauftrag:** Eine Montagefirma sollte innerhalb eines Kraftwerkes diverse elektrotechnische Arbeiten ausführen. Ein Teilauftrag bestand in der Nachrüstung einer Niederspannungsverteilung (Bild ❶). Diese Arbeit wurde vergeben, da durch Ausbau eines Messinstrumentes im Bereich unterhalb der Sammelschiene (blauer Pfeil) eine größere Öffnung in der Abdeckung entstanden war.

Dazu verwendete er ein metallisches Rollbandmaß, obwohl deren Einsatz in seinem Unternehmen untersagt ist. Um die Breite der Platte aufzunehmen, führte er das Rollbandmaß im Bereich des gelben Pfeils zwischen der Abdeckung und dem darunter liegenden Schütz hindurch. Dabei verursachte er an den Anschlussklemmen des Schützes einen Kurzschluss und löste einen Lichtbogen aus. Dieser erlosch aber durch Auslösen der Sicherungen innerhalb kurzer Zeit. Der Monteur erlitt schwere Verbrennungen.

**Unfallanalyse:** Warum der Monteur zur Aufnahme der Maße das Bandmaß hinter der Abdeckung entlang führte, konnte nicht geklärt werden. In welche Gefahr er sich mit dem Entlangführen des metallischen Rollbandmaßes an dem Schütz begibt, hätte dem Monteur bewusst sein müssen. Mit seinem Verhalten verstieß er eindeutig gegen § 7 der Unfallverhütungsvorschrift BGV A2 „Arbeiten in der Nähe aktiver Teile“.
