**❶ Unzureichende Einweisung an der Arbeitsstelle war Auslöser eines Stromunfalls**

**Tödlicher Unfall durch unzureichende Einweisung**

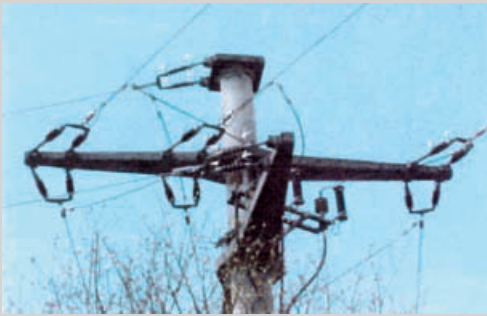
Nach Montage der Reiserbesen auf der einen Seite der Traverse, wollte der eine Monteur noch die Abdeckungen am Kabelabgang anbringen. Dabei berührte er zwangsläufig unter Spannung stehende Teile und erlitt eine tödliche Körperdurchströmung.

**Unfallanalyse:** Schon bei der Einweisung durch den Energieversorger begann eine Kette von Fehlhandlungen, da nicht auf die Besonderheit des weiterhin unter Spannung stehenden Abgangs zum Sonderkunden hingewiesen wurde (s. VDE 0105-100, Abschn. 4.3).

Eine Befragung der Beteiligten ergab, dass auch keine klare Abgrenzung des Arbeitsbereichs erfolgte (s. VDE 0105-100, Abschn. 4.5). Besonders am Sonderkundenabgang wäre das erforderlich gewesen.

Durch die Monteure wurde am Kabelabführungsmast die Spannungsfreiheit nicht geprüft, und das, obwohl der Schaltzustand der Leitungssysteme am Mast nicht eindeutig erkennbar war (s. VDE 0105-100, Abschn. 6.2).

Eine klare Einweisung und die Beachtung der fünf Sicherheitsregeln hätten diesen Unfall verhindern können.
