# Früherkennung von Mängeln durch Infrarot-Thermografie

S. Krüll; Tabarz

**In fast allen Energieversorgungsunternehmen, aber auch in Industriebetrieben, Bürogebäuden, Kranken- und Kaufhäusern ist die Überprüfung der elektrischen Anlagen mittels Infrarot(IR)-Messungen zu einem festen Bestandteil der Jahresinspektion geworden. Besonders bei der Inspektion von elektrischen Schaltanlagen sowie in der Produktions- und Qualitätsoptimierung sind IR-Messungen auf Grund ihrer Wirtschaftlichkeit, Vielseitigkeit und Aussagefähigkeit nicht mehr wegzudenken.**

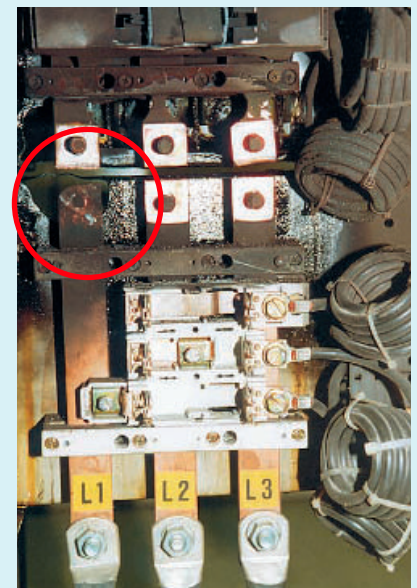
**1 Zu solchen Bränden an einer Kompensationsanlage muss es nicht erst kommen**

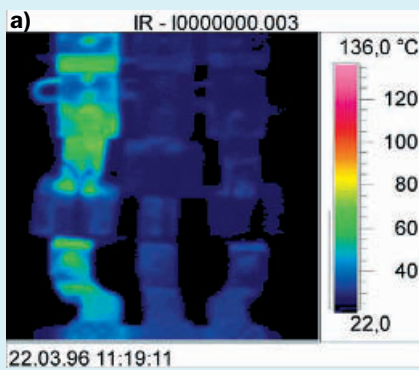
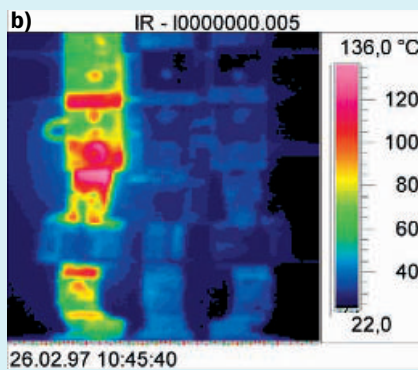
**2 Temperaturanstieg einer Schienenverbindung innerhalb eines Jahres**

a) maximale Temperatur 68 °C am 22.03.1996

b) maximale Temperatur 136 °C am 26.02.1997

in Tafel 1 angegebenen Temperaturen ergeben.

Die Fehlerstelle einer Aluminium-Kupfer-Schienenverbindung konnte aus betrieblichen Gründen nicht gleich beseitigt werden. Deshalb wurde ein Jahr später nach erneuter turnusmäßiger Kontrolle der gesamten elektrischen Anlage die Fehlerstelle wieder lokalisiert. Nach einem Jahr ist die Temperatur bei gleichbleibender Belastung auf über das Doppelte angestiegen (Bild 2). Bei Hochrechnung auf Nennlast würden sich die

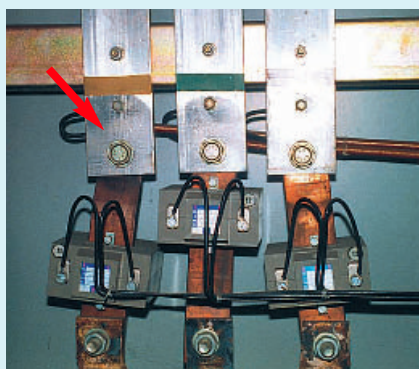
**3 Originalfoto der im Infrarotbild dargestellten Schwachstelle aus dem Jahre 1997. Am Aluminium, am Kupfer sowie an den Schrauben ist keine Erwärmung zu erkennen.**

Nach der Reparatur bestätigte der Monteur, dass an den Kontaktflächen der beiden Metalle eine Verfärbung sowie eine voranschreitende Oxydation zu verzeichnen waren (Bild 3). Ungünstig ist in diesem Fall noch, dass Kupfer sowie Aluminium ein galvanisches Element ergeben und nicht direkt miteinander verbunden werden sollten.

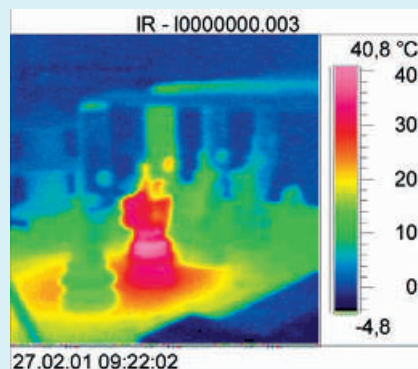
**4 Thermische Schwachstelle eines 20/0,4-kV-Transformators**

Im IR-Bild 4 ist eine thermische Schwachstelle eines 20/0,4-kV-Transformators zu erkennen. Eine Trafodurchführung (Kerze) weist eine etwa 30 °C höhere Temperatur als die anderen 0,4-kV-Trafo-Kerzen auf. Hier bestand auf Grund des IR-Bildes die Vermutung, dass es sich um eine Fehlerstelle im Inneren des Trafos handelt. Die heiße Stelle war also an der Verbindung der Kerze im Ölbad zu vermuten. Eine Öl-Gas-Analyse bestätigte die thermografische Messung. Der Trafo musste zur Behebung des Schades außer Betrieb genommen und geöffnet werden.

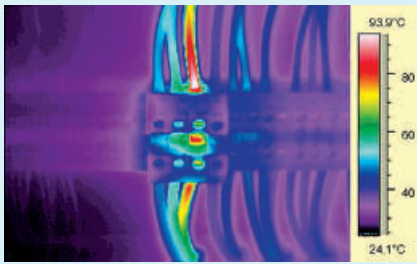
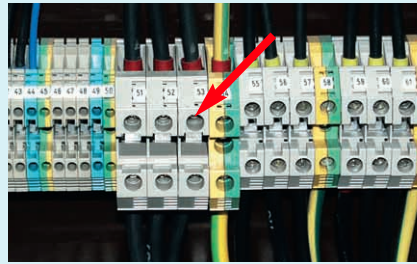
Oft sind es nur Kleinigkeiten, welche zu einem Ausfall der Anlagen führen. Die im Bild 6 dargestellte heiße Klemmstelle an der Klemmleiste wäre bei einer Sichtkontrolle nicht aufgefallen, da sich die Kunststoffummantelung noch nicht verfärbt hat. Die Ursache war eine lose Schraubverbindung, welche die Temperatur auf fast 94 °C ansteigen ließ.

⑥ Leitungsanschluss an einer Klemmleiste

Sollten generell die Schraubverbindungen nach thermischen Kontrollen überarbeitet werden müssen, so bringt es in den meisten Fällen nichts, die Schraubverbindung nur nachziehen zu wollen. Ein vollständiges Lösen der Verbindung mit anschließender Säuberung, wieder einfetten und dem erneuten festen Anziehen der Schraubverbindung (möglichst mit Drehmomentenschlüssel) bringt eine dauerhafte Funktionsfähigkeit.

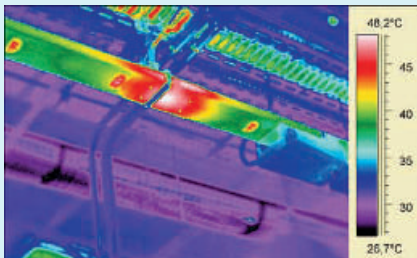
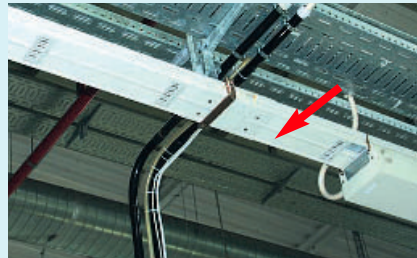
Das Bild 7 zeigt ein fehlerhaftes BD-System. Solche Stromschienensysteme sind in Betrieben häufig anzutreffen. Sie gewährleisten eine variable Stromzuführung vor allem für Maschinen. Da diese Systeme jedoch in 3 – 4 m Höhe angebracht und oft über Maschinen verlaufen, sind sie sehr schwer zugänglich. Dadurch wird sich kaum noch jemand die Mühe machen, nach der Fertigstellung die Schrauben nachzuziehen oder die Sicherungen und Kontakte zu überprüfen. In diesem Fall ist eine turnusmäßige Überprüfung mittels IR-Kamera ebenfalls sehr anzuraten, um die Fehlerstellen nicht erst beim Brand oder dem Ausfall des BD-Systems zu entdecken.

⑦ Defektes BD-System

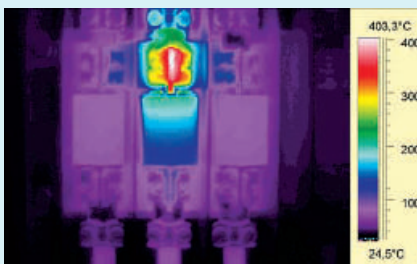
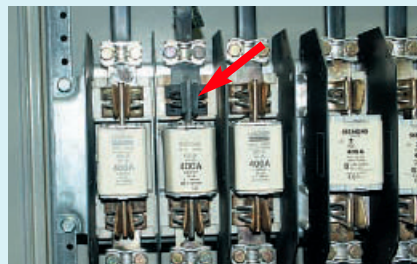
Im Bild 8 hat sich ebenfalls die Schraubverbindung gelöst. Da solche Fehlerstellen nicht mit dem bloßen Auge sichtbar sind, können derartige Erwärmungen nur mit der Thermovision gemessen und lokalisiert werden. Dies hat den Vorteil, dass die Fehlerstellen im Anfangsstadium der Erwärmung lokalisiert werden und eine Beseitigung der fehlerhaften Verbindung meist ohne großen Zeitaufwand möglich ist. Wie schnell sich dann die Fehlerstellen erwärmen können, zeigen die beiden bereits gezeigten IR-Messungen im Bild 2.

Bei diesen Fehlerstellen im Bild 8 am Federkontakt der NH-Sicherung und am unteren Anschluss des Leistungsschalters hätte eine Sichtkontrolle den Fehler aufgespürt. Der obere Klemmkontakt der NH-Sicherung hat sich bei einer Temperatur von über 403 °C bereits verfärbt und auch die Kunststoffummantelung des Sicherungsanschlusses ist stark in Mitleidenschaft gezogen worden.

⑧ Klemmkontakt einer NH-Sicherung

Ist die Temperatur an den Bauteilen so weit angestiegen, wie man es hier sieht, so müssen diese ausgewechselt werden. Die Federkraft der NH-Sicherung wird kaum noch vorhanden sein und eine starke Oxidschicht hat die galva-

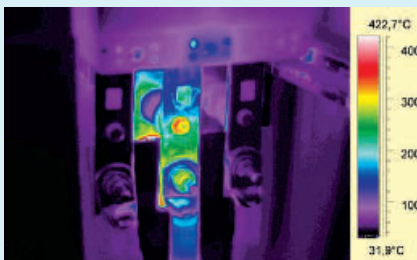
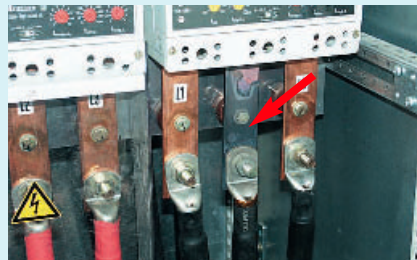
Am unteren Anschluss vom Leiter L2 des Leistungsschalters im Bild 9 ist ebenfalls das Kupfer schon verfärbt. Dauerlauf eines Kompressors haben den wahrscheinlich nicht fest angezogenen Schraubanschluss auf eine Temperatur von fast 423 °C ansteigen lassen.

⑨ Anschluss eines Leistungsschalters

nische Oberflächenbeschichtung abgelöst. Auch der Leistungsschalter wird durch die hohe äußere Temperatur im Inneren in Mitleidenschaft gezogen worden sein. Ein weiteres Betreiben des Leistungsschalters wäre sehr riskant und der nächste Ausfall programmiert.

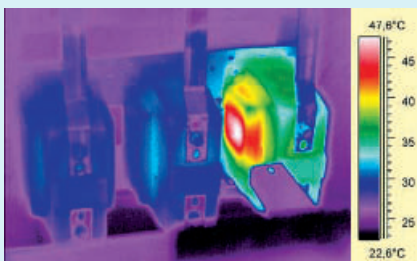
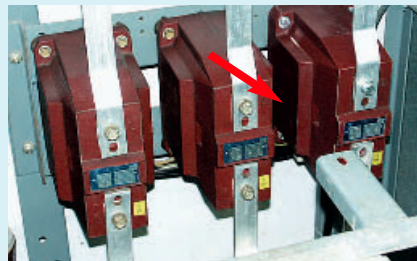
⑩ Defekter 20-kV-Wandler

Es gibt auch Schaltschränke, welche in eingeschaltetem Zustand nicht geöffnet werden können, die jedoch ein IR-Schauglas besitzen. Durch dieses Schauglas kann man mit der IR-Kamera durchmessen. Eine Nachrüstung dieser Schaltschränke mit IR-Schaugläser ist ebenfalls möglich (etwa 150,- Euro je Stück). Am Stromwandler im Bild ⑩ sind die Anschlüsse in Ordnung. Die Fehlerstelle liegt im Inneren des 20-kV-Stromwandlers. Sie ist weder durch eine Sichtkontrolle noch durch ein Nachziehen der Schraubverbindung zu finden. Durch die in Gießharz ausgeführte Stromwandlerart besteht hier die große Gefahr, dass der Stromwandler irgendwann explodiert.
