## Aus dem Unfallgeschehen Tödlicher Stromschlag beim Reinigen einer 20 kV-Trennplatte

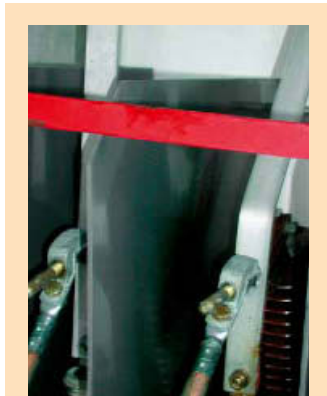
1 Schmachaupuren an der Trennplatte, die der Monteur unter Spannung entfernen wollte

Daraufhin öffnete ein Monteur die Tür zur Mittelspannungsseite mit der Begründung, dass sonst nicht ausreichende Sicht bestehen würde. Er stellte fest, dass an den Trennplatten zwischen den Phasen „Schmachaupuren“ (Bild 1) waren. Er schickte den Auszubildenden nach einem Lappen. Bei dem Versuch, die Platten zu reinigen, kam er zu nah an unter Spannung stehende Teile und löste einen Überschlag aus. Da es nicht gelang, ihn aus dem Stromkreis zu befreien, fuhr der Kollege zur nächsten Station und schaltete die Anlage frei. Trotz sofort eingeleiteter Rettungsmaßnahmen verstarb der Monteur infolge der Körperdurchströmung.

Als Elektrofachkraft hätte dem Monteur die Gefahr, in die er sich beim Eingriff in die 20-kV-Station begab, bewusst sein müssen. Unfallursache war eindeutig eine Unterschreitung der Sicherheitsabstände zu unter Spannung stehenden Teilen (§ 7 BGV A3). Dem ging überdies eine Handlung voraus, für die kein Arbeitsauftrag vorlag.
