## ARBEITSSICHERHEIT

### Aus dem Unfallgeschehen Stromschlag an 20-kV-Leitung

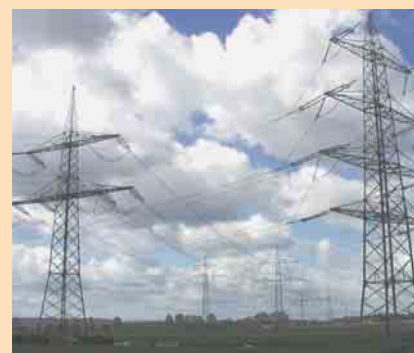
① Die demontierte 20-kV-Leitung führte parallel zur 400-kV-Leitung und überkreuzte die 230-kV-Leitung im Vordergrund

von ca. 35 m zu einer 400-kV-Leitung und überkreuzte an einer Stelle eine weitere 230-kV-Leitung (Bild ①). Die 400-kV-Leitung konnte nicht freigeschaltet werden. Wegen der Beeinflussungsspannung durch diese Leitung, wurden Arbeitserden eingesetzt. Zum Demontieren der Leiterseilstücke, die die 230-kV-Leitung kreuzten, wurde die 230-kV-Leitung freigeschaltet. Die demontierten Leiterseile sollten mit isolierenden Kunststoffseilen herausgezogen werden, um nicht die darunter liegenden Leiter der 230-kV-Leitung zu beschädigen.

**Unfallhergang.** Zum Demontieren der Leiterseilstücke über der kreuzenden 230-kV-Leitung wurden die Leiterseile am nächstliegenden Mast geschnitten, jeweils über einen Ziehstrumpf mit einem Kunststoffvorseil verbunden und in eine Ausziehrulle eingehängt. Diese Rolle befand sich in der Nähe des Arbeitsbereiches eines auf dem Mast arbeitenden Monteurs. Zum Ausziehen des Leiterseils musste die Arbeitserde am verbliebenen Teilstück entfernt werden. Wegen der Beeinflussungsspannung durch die 400-kV-Leitung erfolgte das Entfernen der Arbeitserde auf Abstand und mit Isolierstangen.

Gerade als der Monteur das Zeichen zum Ablassen des letzten Teilstückes geben wollte, näherte er sich mit einem Arm unbeabsichtigt dem demontierten Leiterseil. Es kam zur Körperdurchströmung und anschließender kurzer Bewusstlosigkeit. Der Auffanggurt schützte den Monteur vor einem Absturz. Nach kurzer Zeit konnte er aber selbständig vom Mast steigen.

**Unfallanalyse.** Die Monteure wurden vor Aufnahme der Arbeiten speziell noch einmal über die Gefahren durch die Beeinflussungsspannung unterwiesen. Nach Entfernen der Arbeitserde sollte ein Sicherheitsabstand von mindestens 0,5 m eingehalten werden. Unbeabsichtigt kam der Monteur aber in den Gefahrenbereich (s.a. BGV A3 § 7; VDE 0105-100, Abschn. 6.1.1 und 6.4). Das führte zu der beschriebenen Körperdurchströmung.
