### Starker Anstieg von Stromunfällen bei Großinstallationen

**Unfallauswertung**

**Durch Übereifer verursachter 20-kV-Stromunfall**

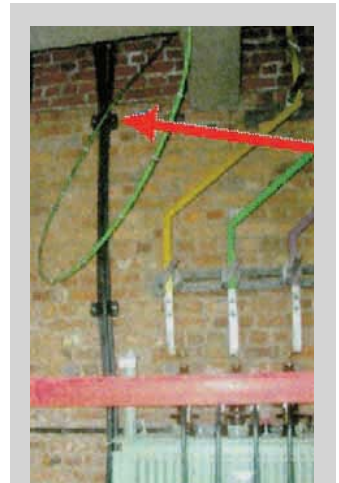
**② In Übereifer begann der Monteur die Schelle des 20-kV-Kabels zu lösen, ohne auf die Freigabe zu warten**

station. Es wurde nicht beachtet, dass die Turmstation für die 20-kV-Ebene eine Durchgangstation ist. Die andere benachbarte Station in etwa 2 km Entfernung wurde nicht freigeschaltet. Nachdem der Monteur, der die benachbarte Station freigeschaltet hatte, zurückkam, wollte er die Spannungsfreiheit am Lasttrennschalter im Obergeschoss der Turmstation feststellen. In diesem Moment erlitt der Kollege eine Körperdurchströmung, da er sich schon auf dem Trafo befand, um die Schelle für das 20-kV-Kabel zu lösen (Bild ②). Er berührte mit dem rechten Oberschenkel die Sammelschiene des Leiters L 1 zum Trafo. Der Stromkreis wurde über die Sicherheitsschuhe zum Trafogehäuse geschlossen.

**Unfallanalyse:** Keiner der Beteiligten hatte daran gedacht, dass die Turmstation noch über die Freileitung mit einer benachbarten Station verbunden war und damit die ganze Anlage weiterhin unter Spannung stand. Nur deshalb ist zu verstehen, dass auch der Arbeitsverantwortliche nicht einschritt, als der Monteur spontan im Übereifer in der Annahme von Sicherheit schon den Trafo erkletterte und dabei auch die rote Sicherheitsabschrankung überschritt.

Der Monteur hatte mit den Arbeiten begonnen, obwohl der spannungsfreie Zustand der Anlage nach § 6 (2) der BGV A2 noch nicht sichergestellt war. Auch die Freigabe zur Arbeit nach Abschnitt 6.2.6 der VDE 0105-100 durch den Arbeitsverantwortlichen lag noch nicht vor.
