## ARBEITSSICHERHEIT

### Aus dem Unfallgeschehen Schutzplatte vergessen

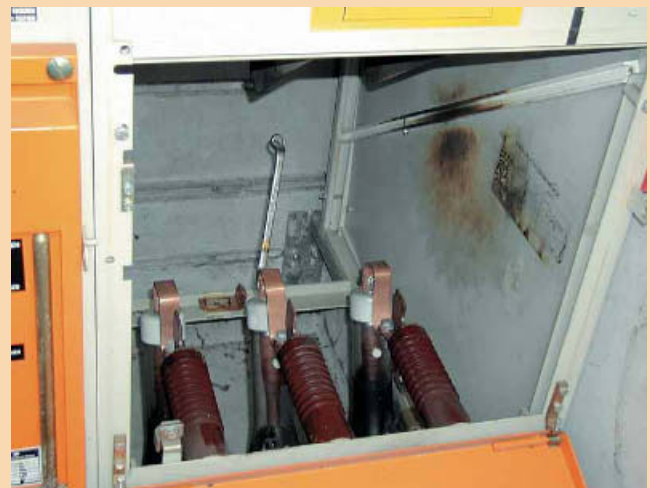
① Unfallstelle in der MS-Schaltzelle

Unbemerkte kam er dabei aber mit seiner rechten Schulter den darüber befindlichen und unter Spannung stehenden Messerkontakten zu nahe und löste einen Kurzschluss aus (Bild ①).

**Unfallanalyse:** Der verunfallte Monteur hat eindeutig gegen die fünfte Sicherheitsregel verstoßen und die „benachbarten Teile“ nicht abgedeckt (BGV A2 §7). Begünstigt wurde der Unfall dadurch, dass die Messerkontakte von außen nicht sichtbar waren und somit dem Monteur die Gefahr, in die er sich begab, wahrscheinlich nicht bewusst wurde.

Aber auch den aufsichtführenden Monteur trifft eine Mitschuld, da er für die Freigabe der Arbeitsstelle verantwortlich ist und nicht kontrollierte, ob die Schutzplatte auch eingeschoben wurde (VDE 0105-100 Abschn. 6.2.6).
