## ARBEITSSICHERHEIT

### Aus dem Unfallgeschehen Stromschlag an einer Peitschenlaterne

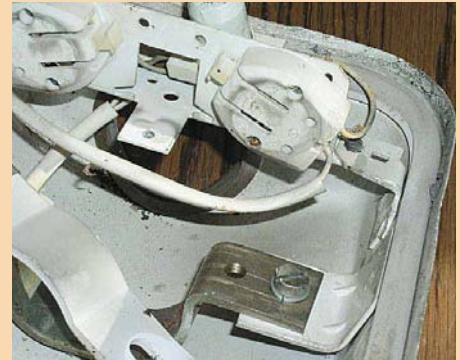
### ① Geöffneter Leuchtenkörper, an dem der Verunfallte den Stromschlag erlitt

**Unfallhergang.** Während der Arbeitsverantwortliche am Fahrzeug blieb, fuhr sich der Kollege mit dem Arbeitskorb hoch zu den Leuchten in etwa 7,5 m Höhe. An einer Leuchte mit defekter Lampe entfernte er zunächst die transparente Makrolon-Schutzhaube. Nach dem Austausch einer Lampe, wollte er die zweite defekte wechseln. Die Lampenfassung klemmte fest. So versuchte der Monteur, mit beiden Händen die Röhrenlampe auszubauen. Er umgriff mit der rechten Hand die Leuchtstoffröhre und berührte dabei mit dem Handrücken die metallische Reflektorplatte. Mit der linken Hand versuchte er, die fest sitzende Fassung durch Dreh- und Zugbewegungen frei zu bekommen. Dabei geriet er mit dem Zeigefinger an eine der beiden noch unter Spannung stehenden Anschlusskontakte. Es kam zu einer kurzzeitigen Körperdurchströmung von der linken über die rechte Hand zur geerdeten Reflektorplatte. Der Monteur erschrak, ließ die Lampe los und fiel auf den Boden des Arbeitskorbs. Dabei zog er sich Prellungen im Schulterbereich zu. Das bemerkte der Kollege am Boden, worauf er sofort die Peitschenlampe freischaltete.

**Unfallanalyse.** Unter Missachtung der betrieblichen Regelung versuchten die Monteure die defekten Leuchtmittel unter Spannung zu wechseln. Dabei vertrauten die Monteure sicher auf die Isolation der Hubarbeitsbühne. Jedoch stellt diese keinen Schutz gegen eine zweipolige Berührung dar.

Grundsätzlich schreibt die VDE 0105-100, Abschn. 7.4.2 vor, dass Leuchtmittel nur im freigeschalteten Zustand gewechselt werden dürfen. Für die obigen Leuchtstoffröhren mit einer Leistung von 40 W wäre auch ein Austausch unter Spannung zulässig gewesen. Dass dies aber nicht immer ungefährlich ist, zeigt der obige Unfall.
