Aus dem Unfallgeschehen **Der falsche Schlauch – das traurige Ergebnis**

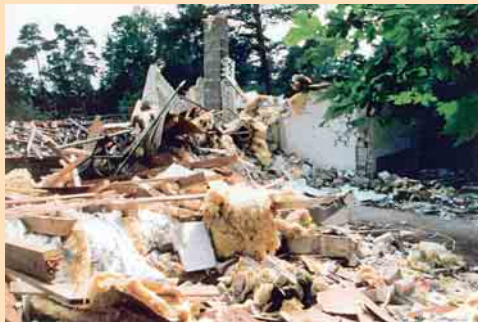
① Überreste einer Goldschmiedewerkstatt

Eine heftige Gasexplosion erschütterte im Frühsommer 1998 ein Haus, in dem eine Goldschmiedewerkstatt betrieben wird. Personen wurden dabei nicht verletzt, jedoch das Haus und das gesamte Inventar

vollständig zerstört (Bild ①), angrenzende Häuser sehr stark beschädigt.

Wie nachweisbar aus den Schuttresten rekonstruiert wurde, war das Material undicht geworden, sodass ganz langsam Flüssiggas unkontrolliert ausströmen konnte. Dieses ist erheblich schwerer als Luft und fließt ähnlich wie Wasser nach unten. Über dem Fußboden reichert es sich an. Als die Konzentration die untere Explosionsgrenze von Flüssiggas überschritten hatte, zündete

vermutlich ein sich einschaltender Kühlschrankkompressor das Gas-Luft-Gemisch. Es kam zu der folgenschweren Explosion.

Unfallanalyse. Jeder, der mit Flüssiggas und Bunsenbrennern arbeitet, muss unbedingt folgende Punkte beachten:

- Auf allen verwendeten Schläuchen muss sich im Abstand von 250 mm folgende Aufschrift befinden: „79-DIN DVGW-Reg.-NrPB (Druckklasse) und (Hersteller)“.
- Alle Schläuche sind mit Schlauchschellen gegen unbeabsichtigtes Abrutschen zu sichern.
- Schläuche und Armaturen an Gaszuleitungen und Gasbrennern müssen vor Gebrauch auf sichtbare Mängel überprüft werden. Schadhafte Schläuche sowie weich oder porös gewordene Schlauchenden müssen entfernt werden.
- Alle Haupthähne sind grundsätzlich nach Arbeitsende ordnungsgemäß zu verschließen.
