### Aus dem Unfallgeschehen Durch Aufsteigen auf Holzbalken 110-kV-Überschlag ausgelöst

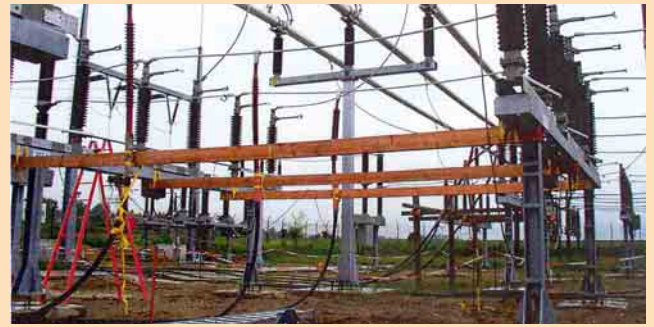
**Arbeitsauftrag.** In einem 110-kV-Umspannwerk waren umfangreiche Umbauarbeiten erforderlich gewesen. Um die Versorgung während der Arbeiten aufrecht zu erhalten, hatte man 110-kV-Baueinsatzkabel als provisorische Verbindung eingesetzt. Zur mechanischen Entlastung der Baueinsatzkabel wurden diese an Holzbalken mit Gurtspannbändern befestigt. Die Balken waren an den Trägern der Sammelschiennentrenner arretiert worden und befan-

❶ Holzbalken, auf denen sich der Verletzte den 110-kV-Trennern näherte

den sich in etwa 2 m Höhe über dem Boden.

**Unfallhergang.** Der Anlagenverantwortliche hatte nach Durchführen der fünf Sicherheitsregeln die Abgrenzungen an der Arbeitsstelle vorgenommen. Die Arbeitsstelle wurde dann mit einer Einweisung an den Arbeitsverantwortlichen und den zugehörigen Monteuren übergeben. Während der vorbereitenden Arbeiten, dem Heranholen einer Plane zum Ablegen der Kabelendverschlüsse, war ein Monteur unbeobachtet auf einen der Holzbalken (Bild ❶) gestiegen. Beim Laufen auf dem Balken überschritt er die Grenze der Arbeitsstelle und gelangte in die Gefahrenzone der unter Spannung ste-

henden Seite eines 110-kV-Trenners. Es kam zum Überschlag und zur Körperdurchströmung, wodurch der Monteur vom Balken 2 m tief stürzte.

**Unfallanalyse.** Die Unfallanalyse ergab, dass der Monteur aus unerklärlichen Gründen und ohne Arbeitsauftrag den Holzbalken bestieg. Auch zum Lösen der Gurtspannbänder gab es keinen Grund, da diese ohne Weiteres vom Boden bzw. über die vorhandenen Leitern aus gelöst hätten werden können. Einmal in der Höhe muss er wahrscheinlich die Kennzeichnungen für die Grenzen der Arbeitsstelle übersehen haben. Der Monteur verstieß eindeutig gegen die Regeln zum „Arbeiten in der Nähe unter Spannung stehender Teile“ (§ 7 BGV A3).
