#### Aus dem Unfallgeschehen Monteur wollte nur Funktion eines Trenners prüfen ...

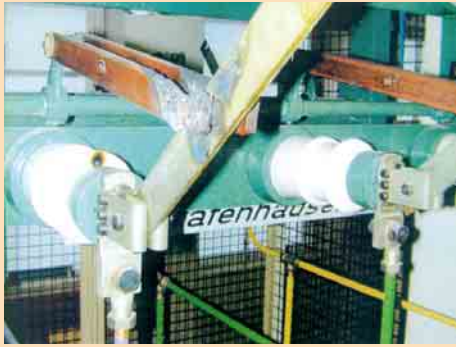
❶ Immer wieder führen unbeabsichtigte Annäherungen an Hochspannung führende Teile zu schweren Unfällen

**Unfallanalyse.** Der Unfall wurde eindeutig durch das Fehlverhalten des Monteurs verursacht. Er stieg ohne Arbeitsauftrag zu dem Hochspannungstrenner hinauf und näherte sich dann zu weit den unter Spannung stehenden Teilen (Verstoß gegen Abschnitt 7.2.2 der VDE 0105-100 und §§ 6 und 7 der BGV A3).
