Aus dem Gerichtssaal

500 000 Euro Schaden – Elektrobetrieb soll zahlen!

In einem neu erbauten Krankenhaus kommt es nach einer Betriebszeit von etwa 26 Monaten in allen Gebäudeteilen unvorhergesehen kurz nacheinander zu zwei Ausfällen des Netzes der Sicherheitsstromversorgung. In erster Instanz wird der elektrohandwerkliche Auftragnehmer mit dem Gesamtschaden belastet. In zweiter Instanz wird er vom Gericht entlastet. Dennoch endet die Sache für ihn tragisch.

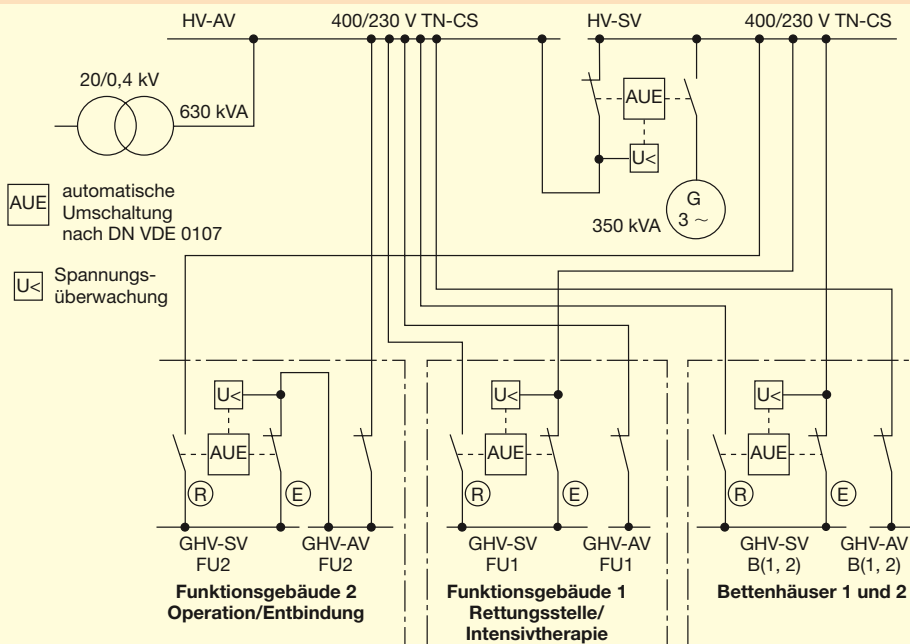
1 Beschreibung der Stromversorgung

Beschreibung der Stromversorgung (Bild 1). Für das Krankenhaus ist eine eigene Trafostation mit einem Transformator 630 kVA neu errichtet worden. Dieser speist die **Hauptverteilung der Allgemeinen Stromversorgung (HV-AV)** sowie im fehlerfreien Betrieb auch die **Hauptverteilung der Sicherheits-Stromversorgung (HV-SV)**.

Zur bevorzugten (ersten) Einspeisung der HV-SV ist ein motorbetriebener Leistungsschalter als Kuppelschalter vorhanden, der mit dem Generator-Hauptschalter des Sicherheits-Stromversorgungsaggregates 350 kVA verriegelt ist. Die zweite (redundante) Einspei-

sung erfolgt aus der Schaltanlage für das Ersatz-Stromversorgungsaggregat, das als Beistellung des Krankenhausträgers installiert wurde. Die industriell gefertigte Schaltanlage ist eine Standardlösung für Anlagen nach DIN VDE 0108. Sie ist individuell nach Vorgabe des Ingenieurbüros auf die Erfordernisse nach DIN VDE 0107 umgerüstet worden. Von der Hauptverteilung HV-AV werden sternförmig die vier Gebäude-Hauptverteiler GHV-AV und GHV-SV eingespeist. Die Gebäude-Hauptverteiler GHV-SV werden darüber hinaus von der HV-SV versorgt.

- Aus Bild ① ist zu erkennen, dass das Ingenieurbüro seine eigene Planung aus dem ersten Bauabschnitt hinsichtlich des normengerechten Versorgungsprinzips verlassen hat: Während die Gebäude-Hauptverteilungen SV-Netz (GHV-SV) in allen Gebäuden des ersten Bauabschnitts als erste, bevorzugte Einspeisung von der HV-SV gespeist werden und auch die zweite, redundante (Ersatz-) Einspeisung direkt von der HV-AV erfolgt, ist hier die Versorgung von der HV-SV als zweite Einspeisung gewählt worden.
- Die erste Einspeisung erfolgt hier auch im fehlerfreien Betrieb ständig aus dem AV-Netz, hier allerdings von der GHV-AV des gleichen Gebäudes. Das bedeutet, dass stets die gesamte Leistungsübertragung (AV- und SV-Netz) des Gebäudes über ein einzelnes AV-Kabel und über den Leistungsschalter im Einspeisefeld der GHV-AV erfolgt.

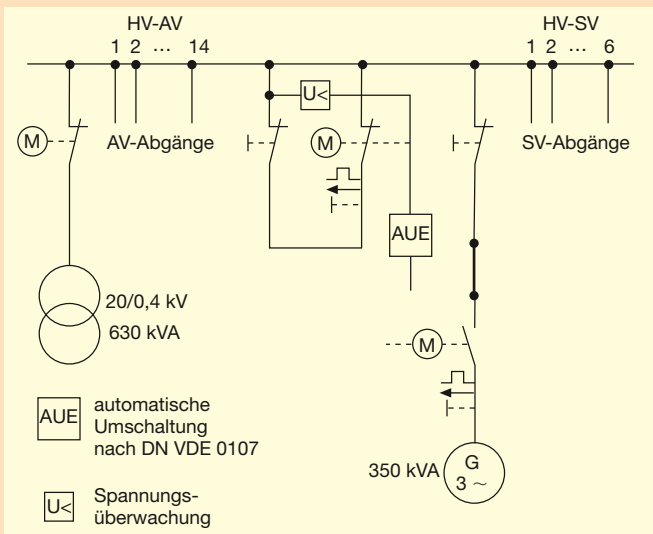
② Spannungsüberwachung vor dem Kuppelschalter

- Die **Spannungsüberwachung befindet sich vor dem Kuppelschalter in der Hauptverteiler-Sicherheitsstromversorgung** (Bild 2). Sie wurde nach der Planungsvorgabe aus dem Schaltschrank des Stromversorgungs-Aggregates entfernt.
- Der motorbetriebene Kuppelschalter ist als Leistungsschalter mit Unterspannungs- und Überstrom-Schutz auslösern bestückt. Nach der schrittweisen Inbetriebnahme des Krankenhauses ist die vom Ingenieurbüro angegebene Höchstleistung regelmäßig überschritten worden. Das hat jedoch nach der Abnahme und Übergabe des Krankenhauses niemand kontrolliert. Die Folge der Leistungsüberschreitung um nahezu 30 % war das wochentagsabhängige Ansprechen des Überstromschutzes

- Da die, in Energieflussrichtung gesehene, Spannungsüberwachung **vor dem Kuppelschalter** die Spannung überwacht und keine fehlerhafte Abweichung feststellte, ist der Start des Sicherheitsstromaggregates nicht eingeleitet worden. Damit sind alle wichtigen und lebenserhaltenden medizinisch-elektrischen Geräte, aber auch alle übrigen elektrischen Anlagen für Sicherheitszwecke einschließlich der Sicherheitsbeleuchtung ausgefallen.
- Mit der Inbetriebnahme des Funktionsgebäudes 2 ist ein weiterer Leistungsbedarf hinzugekommen, der zu einem noch schnelleren Ausfallzyklus und schließlich zur Anordnung der zeitweiligen Außerbetriebnahme aller lebenserhaltenden intensivmedizinischen Bereiche durch die Krankenhausleitung geführt hat.

Fehlerursache. Zweifellos ist die fehlerhafte – oder besser – unzureichende Anordnung der Spannungsüberwachung die Fehlerursache. Begünstigt wurden die Netzausfälle aber durch die zu niedrig eingestellten Auslösewerte an den thermischen Überstromauslösern des Kuppelschalters. Die hierfür theoretisch anhand von Planungslisten durch das Ingenieurbüro „ermittelten“ Einstellwerte sind vom Ausführungsbetrieb ordnungsgemäß eingestellt worden. Sie sind aber im gesamten Krankenhaus nicht mit dem tatsächlichen Leistungsbedarf abgestimmt worden.

Zur gesicherten Weiterversorgung von Anlagen für Sicherheitszwecke bei Ausfall der bevorzugten Einspeisung ist im Abschnitt 5.8 die Anforderung enthalten, dass bei einer Spannungsabsenkung um mehr als 10 % über 0,5 s eine automatische Umschaltung auf eine zweite (redundant) Einspeisung erfolgen muss. Damit wird deutlich, dass also nicht die alleinige Spannungsüberwachung des öffentlichen Netzes – wie im Bild 2 dargestellt – ausreichend ist.

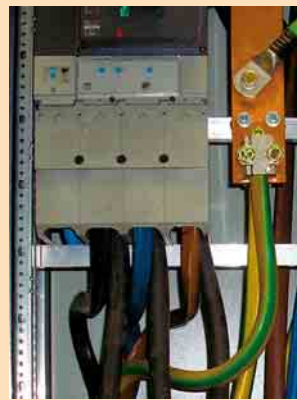
③ Brücken am Leistungsschalter

Grund hierfür ist, dass – in Energieflussrichtung gesehen – die Leistungsschaltgeräte an der Ausgangsseite mit Brücken verbunden sind und lediglich von dort nur eine Leitung je aktivem Leiter auf eine Klemme geführt wird (Bild 3). Damit ist auch mit der Technik „Arbeiten unter Spannung“ kein Schaltgeräteaustausch ohne Unterbrechung des sicheren Netzes mehr möglich, somit ist das zu sichernde Schutzziel nicht erreicht. Danach sind auch AUE konstruktiv so zu gestalten, dass bei Ausfall eines Schalt- und/oder Steuergerätes dessen Austausch/Auswechseln ohne Beeinträchtigen der Versorgungssicherheit des nachfolgenden „sicheren Netzes“ erfolgen kann. Hierzu sind alle Zu- und Ableitungen auf Klemmen zu führen (Bilder 4 und 6), Brücken an den Schaltgeräten sind nicht zulässig (Bild 5).

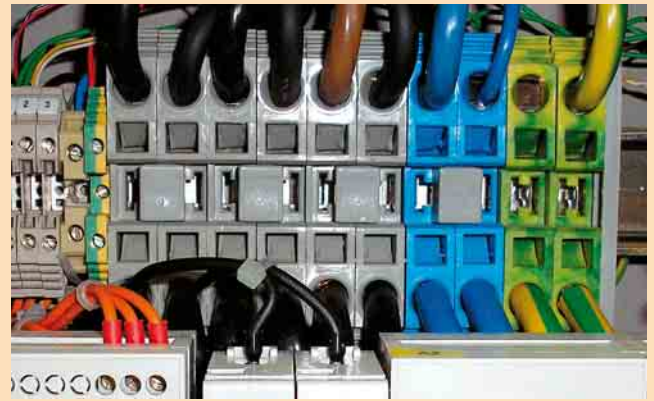
4 Klemmen nach der Umschaltung

Unzulässige Ausführung der Klemmverbindungen für Umschalteneinrichtungen nach DIN VDE 0107 und DIN VDE 0100-710
