# Erfahrungen beim Prüfen von Blitzschutzsystemen

V. Kopecky, Aachen

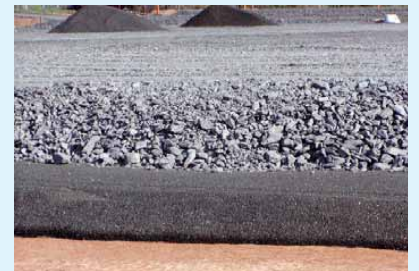
1 Schnitt durch die unterschiedlichen Erdschichten auf einer Baustelle – sichtbar ist, wie unterschiedlich die Widerstände der Erde in unterschiedlichen Tiefen sein können

des spezifischen Bodenwiderstands in allen Tiefen durchgeführt werden (Bild 1).

**Beispiel:** In den vorgelegten Plänen einer baulichen Anlage – zwei Etagen befanden sich unterhalb der Erdebene – wurden Cu-Erdseile unterhalb der Fundamente geplant und auch teilweise schon verlegt. Die bauliche Anlage wurde in einer Bergregion mit sehr unterschiedlichem spezifischen Bodenwiderstand errichtet. Dem Elektroplaner war der spezifische Bodenwiderstand in der Tiefe der beiden Etagen (7 m tief) unbekannt.

Bei einer Kontrollmessung wurde der Erdungswiderstand der Cu-Erdseile als mangelhaft festgestellt, weil die Cu-Erdseile eigentlich nur in Felsen unterhalb des Fundaments verlegt waren. Es bestand kein guter Erdkontakt. Erst beim Betonieren der Wände auf Erdebene (– 1 m) konnten die neuen Fahnen aus der Betonwand herausgeführt und durch Kombination von Strahlen- und Ringerdern neben der baulichen Anlage die Erdungsanlage verbessert werden. Nur in der oberen Erdschicht, wo sich keine Felsen befanden, hatte die Erdungsanlage guten Kontakt mit der Erde.

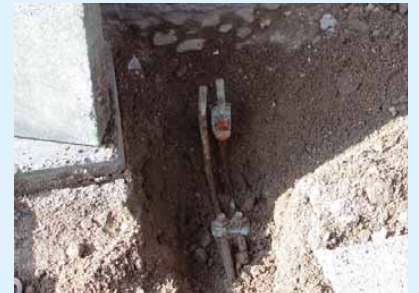
**Beispiel:** Bei Probegrabungen kann man evtl. auch die „Verbesserungsmaßnahmen“ der errichtenden Blitzschutzbaufirma feststellen. Im Bild 2 ist zu erkennen, dass die Installationsfirma der Erdungsanlage unterhalb der Trennstelle im Trennkasten noch eine Verbindung zwischen dem Erder und der Ableitung herstellte. Somit schuf die Installationsfirma für immer einen guten „Erdungswiderstand“. Dieser wurde jahrelang von einer Prüforganisation als guter Widerstand gemessen oder auch nicht gemessen.

2 Ableitung und Erder unterhalb der Trennstelle sind kurzgeschlossen

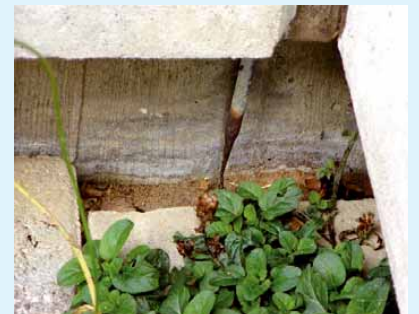
3 Durchgerostete Erdereinführung ohne Korrosionsschutz

**Beispiel:** Auf dem Dach waren die Trennstellen mit der Blechkante verlötet. Dadurch wurde auf dem Dach, wie bei dem vorherigen Beispiel, nur der Schleifenwiderstand über die Blechkante gemessen. Bei Kontrolle der Austritte aus dem Erdbereich wäre festgestellt worden, dass diese komplett durchgerostet waren (Bild 3).

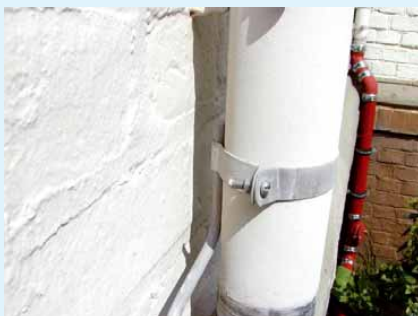
Mittlerweile kennt fast jeder Monteur die Abstände zwischen den Ableitungen bei den Blitzschutzklassen. Vergessen werden aber die Ringleiter zwischen den Ableitungen bzw. werden diese von Anfang an nicht geplant. Durch die Ringleiter wird teilweise der Trennungsabstand verbessert und die Gefahr von Schritt- und Berührungsspannung reduziert. Zu beachten ist, dass alle stromleitfähigen Teile, die mit der Fangeinrichtung auf dem Dach verbunden sind, auch unten geerdet oder mit dem Blitzschutzpotentialausgleich verbunden werden müssen. Bild 4 zeigt die nicht fachgerechte „Erdung“ eines Regenfallrohrs, die auch als Ableitung benutzt wurde.

4 Nicht fachgerechter Regenfallrohranschluss

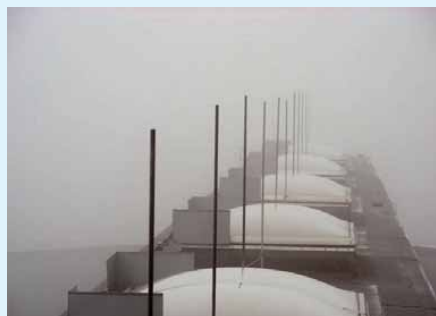
Die beste Methode der Planung einer Fangeinrichtung ist das Blitzkugelverfahren. Dieses wird aber nur in Ausnahmefällen von den Blitzplanern praktiziert. Bei Anwendung der klassischen Fangeinrichtung ist allerdings ein größerer Materialverbrauch möglich. Im Bild 5 sieht man eine Reihe von Fangstangen an den Dachfenstern. Nach dem Blitzkugelverfahren wären nur 25 % der Fangstangen und des Zubehörs benötigt worden. Die Ausfüh-

rung ist zwar kein Mangel, aber das Material könnte an anderen Stellen benutzt werden, die weiterhin ungeschützt sind.

5 Zu viele Fangstangen an Dachfenstern

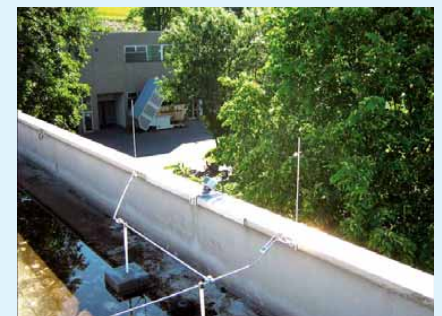
Wie bereits beschrieben entstehen die Probleme oft durch die leitfähigen Materialien an der baulichen Anlage. Das sind z. B. die Blechkanten, Rohre, Dachrinnen, Schneefanggitter oder andere Metallkonstruktionen. Die Dachdeckerfirmen wechseln nicht nur die Rinnen und Regenfallrohre, sondern auch die Blechkanten gegen PVC-Kanten. Im Bild 6 ist eine dieser PVC-Abdeckungen an der Stelle des Windmessgeräts zu sehen. Die notwendigen Fangspitzen rechts und links vom Windmessgerät gewährleisten den Schutzbereich für das Windmessgerät.

6 Geschütztes Windmessgerät an einer PVC-Außenkante

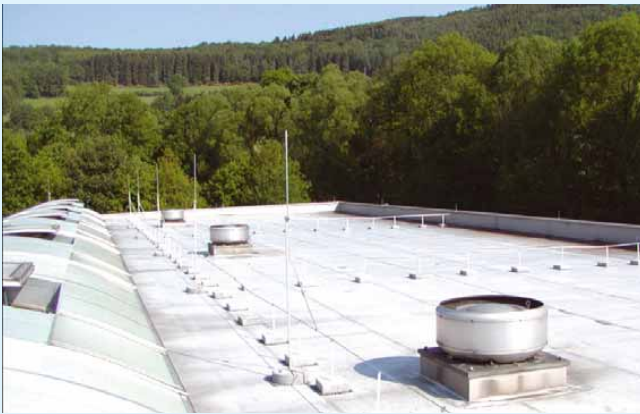
7 Eine höherliegende Fangeinrichtung

In anderen Fällen, z. B. gemauerten Gebäuden, muss auch die Fangeinrichtung um den Trennungsabstand vergrößert werden. Die Installationen sind z. B. mit ISO-Distanzhalter ausgeführt (Bild 7). Die Fangspitzen sind auf den „ISO-Fangstangen“ installiert. Dadurch ist überall der Trennungsabstand vergrößert. Beim konkreten im Bild 7 dargestellten Fall sind die Fangspitzen an den „ISO-Fangstangen“ befestigt; nach dem Blitzkugelverfahren wird das gesamte Dach geschützt.

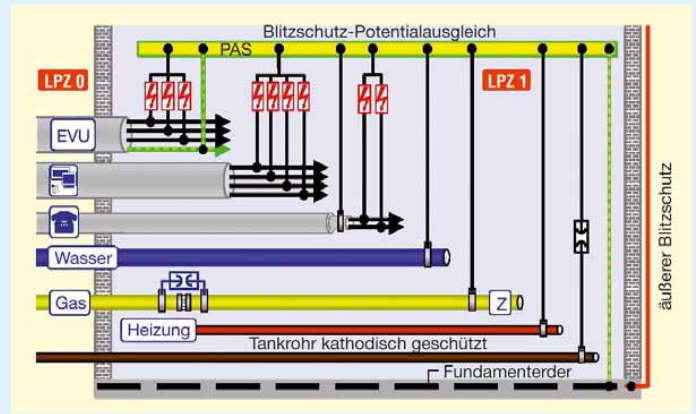
8 Blitzschutzpotentialausgleich

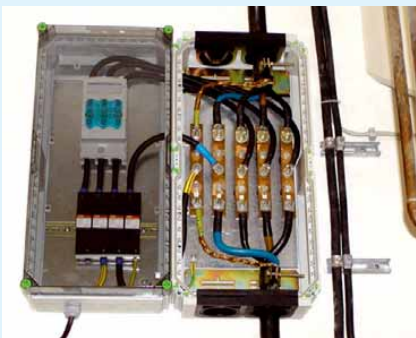
9 Installierte Blitzstromableiter bei Gebäudeeintritt

eintritt geschützt und dort die Blitz-/Teilblitzenergien schon über die Blitzstromableiter abgeleitet werden. Mehrere Hersteller haben in ihrem Programm bereits Gehäuse inklusive eingebauten Blitzstromableitern, die am Gebäudeeintritt installiert werden können. Im Bild 9 ist eine ähnliche Ausführung dargestellt, die noch mit eigenen Kräften von einem Elektromeister durchgeführt wurde; Bild 10 zeigt die Ausführung eines Herstellers, die für Ströme bis zu 630 A geeignet ist.

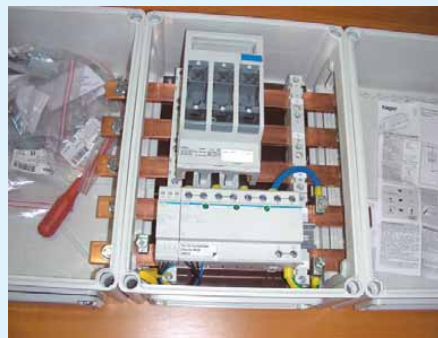
10 Neue Gehäuse für die Installation von Blitzstromableitern bei Gebäudeeintritt

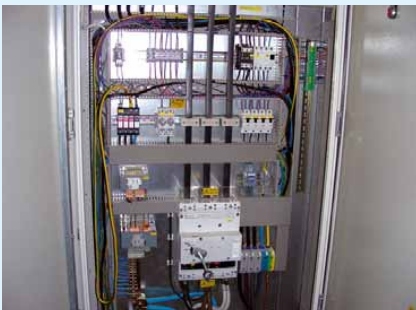
12 Der Monteur hatte wahrscheinlich keinen Seitenschneider und musste die Leitungsüberlänge im Rangierkanal „verstecken“

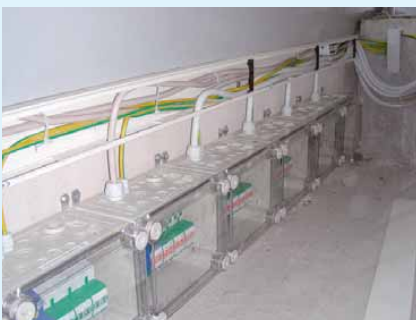
14 Nicht nur die Anschluss- und Erdungsleitungen sind zu lang und parallel geführt, auch die Potentialausgleichsschiene im Hintergrund war nicht geerdet!

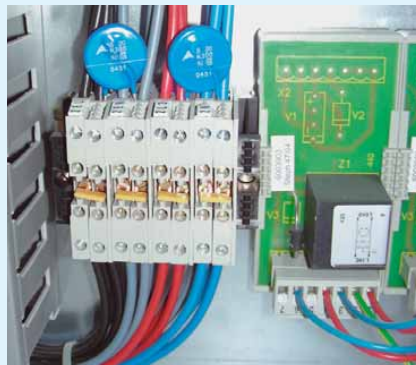
13 Es gibt Firmen, die auch auf diese Art und Weise Überspannungsschutzmaßnahmen ausführen, die jedoch nicht fachgerecht sind

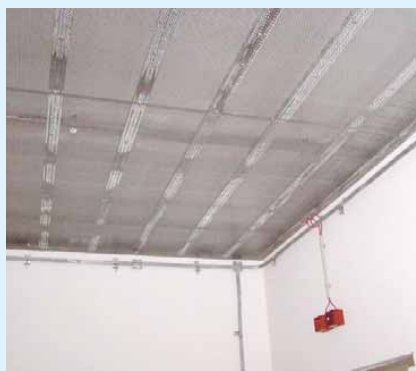
Sind Schirmungsmaßnahmen in Räumen mit empfindlichen elektronischen Einrichtungen notwendig, aber nicht vorhanden, so haben sich nachträglich ausgeführte Maßnahmen gut bewährt. Im Bild 15 ist eine Schirmung unter der Decke angebracht. Hinter den Hohlwänden ist die tragende Konstruktion für die Hohlwände befestigt, an der sich das sogenannte Kaninchengitter befindet.

15 Nachträglich geschirmter Raum
