Aus dem Unfallgeschehen Mit Prüfzangen Lichtbogen ausgelöst

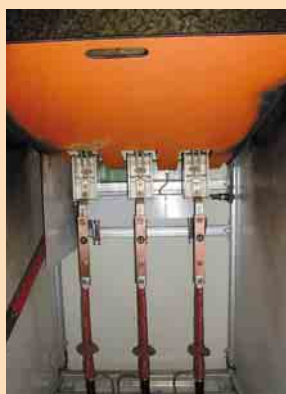
➊ Durch Lichtbogen beschädigte 20-kV-Zelle

hatte, wollte er mit den Arbeiten an der Gegenstation fortfahren. Er schaltete den Kabelabgang frei. Beim späteren Einlegen der Schutzplatte verwechselte er aber die Schaltzelle. Die Kabelanschlüsse standen dadurch weiterhin unter Betriebsspannung. Beim Einbau der Prüfzangen kam er zu nah an unter Spannung stehende Teile. Er löste einen Kurzschluss aus, der sich sofort zu einem Störlichtbogen (Bild ➊) ausweitete. Dieser wurde durch Ansprechen der Schutzschaltung gelöscht. Der Monteur erlitt schwere Verbrennungen.

Unfallanalyse. Mit der Unfalluntersuchung stellte sich auch heraus, dass die Einschubplatte nicht normgerecht war. Die Platte ließ sich auch bei geschlossenem Trennschalter einbauen (VDE 0682 Teil 552). Diese Schutzplatten müssen entfernt werden, damit eine weitere Verwendung ausgeschlossen ist. Ursächlich war jedoch das Verwechseln des Schaltfeldes und eine Nichtbeachtung der fünf Sicherheitsregeln. Durch Einsatz eines Spannungsprüfers wäre dem Monteur sein Fehlverhalten sofort aufgefallen (BGV A3 § 3 und VDE 0105-100).

Das Ausmaß der Verbrennungen war durch eine Fliesjacke verstärkt worden, die der Monteur unter dem flammhemmenden Arbeitsanzug trug. Glühende Partikel brannten sich unvermeidbar durch den Anzug und entflammten das leicht brennbare Material der Jacke. Dieser Unfall sollte Anlass geben, bei den betrieblichen Unterweisungen nochmals auf die Gefahr hinzuweisen.
