## ARBEITSSICHERHEIT

### Aus dem Unfallgeschehen Fünf Sicherheitsregeln nicht beachtet

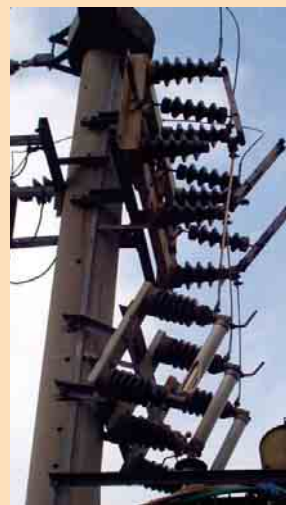
❶ durch einen defekten Stützisolator öffnete sich ein Kontaktmesser nicht

**Unfallanalyse.** Die Unfalluntersuchung ergab, dass sich ein Kontaktmesser nicht geöffnet hatte. Eine Befestigungskappe des Stützisolators hatte sich gelöst. Das Kontaktmesser dieser Phase verblieb deshalb in geschlossenem Zustand (Bild ❶). Durch die starke Sonneneinstrahlung war dies vom Mastfuß aus nur schwerlich zu erkennen. Leider hatte sich der Monteur nur auf die Schalterstellung am Mastfuß verlassen. Er verzichtete auf die Durchführung der dritten und vierten Sicherheitsregel – mit schweren Folgen.

Alleinige Ursache des Unfalls war die Nichtbeachtung der fünf Sicherheitsregeln – siehe TRBS 2131, Abschn. 4.3.2 und BGV A3 § 6).
