## ARBEITSSICHERHEIT

#### Aus dem Unfallgeschehen Elektrischer Schlag an einer Kabeltrasse

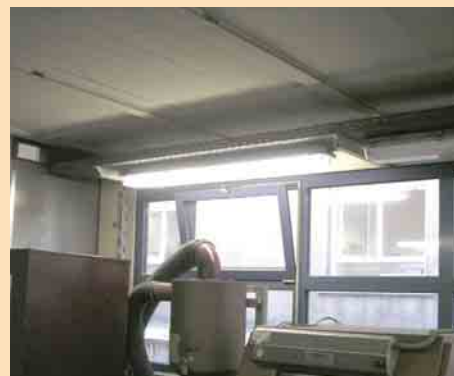
#### 1 Kabeltrasse oberhalb der Sandstrahlanlage

**Unfallhergang.** Einer der Monteure erhielt den Auftrag, eine Leitung in eine Kabeltrasse im Bereich der Sandstrahlanlage (Bild 1) zu verlegen. Die Kabeltrasse hatte eine Breite von 40 cm und befand sich etwa 15 cm unterhalb der Decke – sie war also nur bedingt einsehbar.

Zum Erreichen der Kabeltrasse benutzte der Monteur eine 2 m hohe Leiter. Während des Einlegens der neuen Leitung kam er – auf der Leiter stehend – mit einer unisolierten, unter Spannung stehenden Leitung in Kontakt. Der Versicherte erlitt dabei eine Durchströmung und war nicht mehr in der Lage, sich selbst von der Leitung zu lösen.

**Unfallursache.** Die Untersuchung ergab, dass die schadhafte Leitung vor etwa 3 bis 4 Jahren nicht fachmännisch installiert wurde. Offensichtlich entstand die Beschädigung schon beim Verlegen dieser Leitung. Wer die Arbeiten vor Jahren ausgeführt hatte, konnte nicht mehr ermittelt werden. Dem Monteur kann in diesem Fall kein Vorwurf gemacht werden, da er den Bereich der Schadhafte nicht einsehen konnte. Hier hatte „ein Kollege“ vor einigen Jahren gepfuscht. Abschließend sollte festgehalten werden, dass bei schlecht einsehbaren Installationsbereichen besondere Vorsicht walten muss.
