ARBEITSSICHERHEIT

Aus dem Unfallgeschehen

Lichtbogen im Hausanschlusskasten

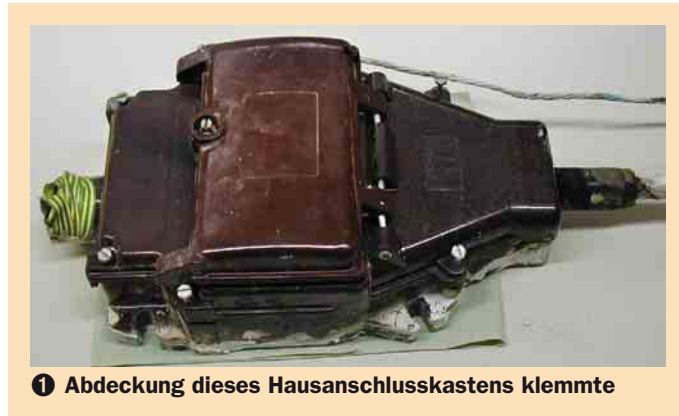
1 Abdeckung dieses Hausanschlusskastens klemmte

erst eine fehlende Aktualisierung der Unterlagen, überprüfte dies jedoch zur Sicherheit vor Ort. Im Keller befand sich dann doch ein weiterer Hausanschlusskasten. Der Monteur ging zum Fahrzeug zurück und holte seine Werkzeugtasche. Die obere Abdeckung des Anschlusskastens mit den Sicherungsunterteilen fand er im geöffneten Zustand vor. Auch die NH-Sicherungen waren entfernt worden. Oberhalb des Anschlusskastens existierte nur noch ein kurzes Reststück der ehemaligen Steigleitung zum Verteilerkasten. Das eingangsseitige Anschlusskabel war noch angeschlossen. Bei näherer Betrachtung der Sicherungsunterteile stellte er eine gewisse Schwärzung im unteren Bereich fest. Er wollte nun die Abdeckung der Kabeleinführung abnehmen, diese klemmte jedoch (Bild 1). Unter größerer Kraftaufwendung lockerte sich der Deckel, dabei wurde jedoch plötzlich ein Lichtbogen im Inneren gezündet. Der Monteur erlitt insbesondere an den Händen und teilweise im Gesicht Verbrennungen.

Unfallanalyse. Die Rekonstruktion des Unfalles ergab, dass die Leitungsisolierung durch Erwärmung im Anschlussraum schon seit geraumer Zeit beschädigt war. Dadurch ließ sich der Deckel auch schwer entfernen. Mit dem Abnehmen der Abdeckung müssen sich dann zwei Leiter berührt und den Lichtbogen ausgelöst haben. Ältere Installationen mit sichtbaren Beschädigungen und schwergängigen Befestigungsteilen stellen immer einen Hinweis auf ein erhöhtes Unfallrisiko dar. In diesen Fällen muss eine allseitige Freischaltung vorgenommen werden (TRBS 2131, Abschn. 4.3 und BGV A3 §§ 4 und 7).
