ARBEITSSICHERHEIT

Aus dem Unfallgeschehen Kabel nicht auf Spannung geprüft

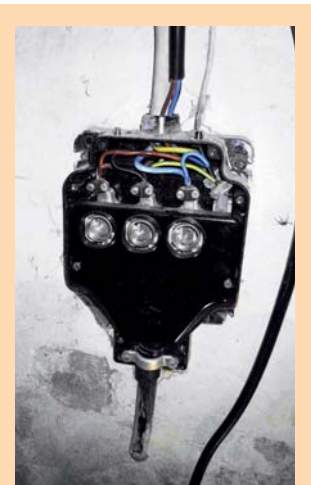
Hausanschlusskasten mit provisorischer Einspeisung

Bevor der Kabelmesswagen zum Einsatz kam, mussten bei den betroffenen Hausanschlusskästen die Sicherungen gezogen werden. Der Monteur, der vom Wochenenddienst kam, entfernte währenddessen das provisorische Hausanschlusskabel (**Bild**). Er schraubte die Sicherungen des Anschlusses heraus und demontierte das vieradrige Kabel. Die Kollegen hatten ihre Arbeiten beendet und kamen auf die Einfahrt des gleichen Hauses. Durch ein geöffnetes Kellerfenster hörten sie die Aufforderung, das provisorische Kabel herauszuziehen. Während des Ziehens vernahmten sie unerklärliche Geräusche. Ein Kollege lief sofort in den Keller. Er fand den Monteur bewusstlos vor und begann sofort mit Erste-Hilfe-Maßnahmen. Der andere Kollege setzte einen Notruf ab. Der nach nur kurzer Zeit eintreffende Notarzt konnte trotz weiterer Wiederbelebungsmaßnahmen dem Verunfallten nicht mehr helfen.

Unfallanalyse. Die Untersuchung des Unfalles ergab, dass der Verstorbene an seiner rechten Hand Strommarken aufwies. Das Kabel stand unter Spannung, da es am Nachbarhaus vor den Hausanschluss Sicherungen angeklemmt worden war. Der Monteur hatte offenbar die fünf Sicherheitsregeln missachtet und keine Spannungsfreiheit festgestellt. Abgesehen davon bestand auch kein Grund, unter Spannung zu arbeiten (vgl. TRBS 2131 Abschn. 4.3 und BGV A3 § 6).
