# Nachrüsten älterer NS-Schaltanlagen und -Verteilersysteme

**Die Nachrüstung von Schaltanlagen über 1 kV Bemessungsspannung wird nach einer angemessenen Übergangszeit bis zum Oktober des Jahres 2000 weitgehend abgeschlossen sein. Wie ist jedoch die Situation bei älteren Niederspannungs(NS)-Schaltanlagen?**

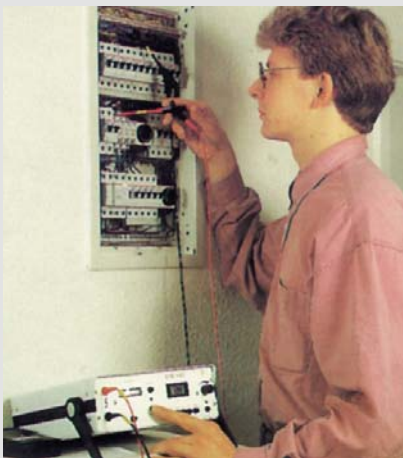
(S & S Systeme GmbH)

❷ Stoßspannungsprüfung an einem Verteiler mit dem Prüfgerät SIG 200

DIN VDE 0110, z. B. mit dem Prüfgerät SIG 200 (Bild ❷) [6] mit dem zusätzlich geprüft werden:

Einschnitte in Leiterisolierungen, übersehene Fremdkörper, liegengelassene Werkzeuge, Schwachstellen in der Isolation sowie Nachweis und Festlegung der Überspannungskategorie in Koordination mit dem möglichen Verschmutzungsgrad.

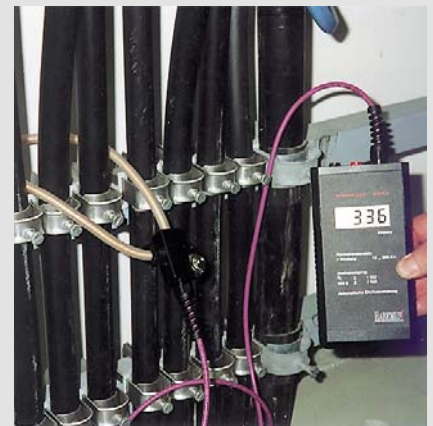
④ Meßwerterfassung eines Stromabzweigs – Standardausführung des Meßgeräts auf der Basis der Rogowski-Spule mit praktischem Schnellverschluß der Meßspule

4) Prüfgeräte:  
**ROMETER** (Bild 4) der Firma Bauer Prüf- und Meßtechnik GmbH, 41516 Grevenbroich gibt außerdem Informationen über  
 – Analyse der Stromqualität hinsichtlich des Oberwellengehalts,  
 – verkettete Ströme zur einfachen Fehleranalyse;  
**Fluke 40/41**, Firma Fluke GmbH, 34123 Kasse, zur Diagnose und Überwachung von Stromversorgungsnetzen.
