# Überprüfung einer bestehenden Blitzschutzanlage

V. Kopecky, Aachen

**Ab dem 1. Januar 1997 gilt als Vornorm der Leitfaden zur Prüfung von Blitzschutzsystemen DIN VDE V 0185 Teil 110 [1]. Diese Vornorm findet Anwendung bei Blitzschutzsystemen, die nach DIN VDE 0185 Teil 1 [2] und Teil 2 [3] sowie nach DIN VDE V 0185 Teil 100 [4] errichtet wurden. Der Beitrag beschreibt die Wiederholungsprüfung des Blitzschutzsystems eines Gebäudes nach der neuen Norm [1].**

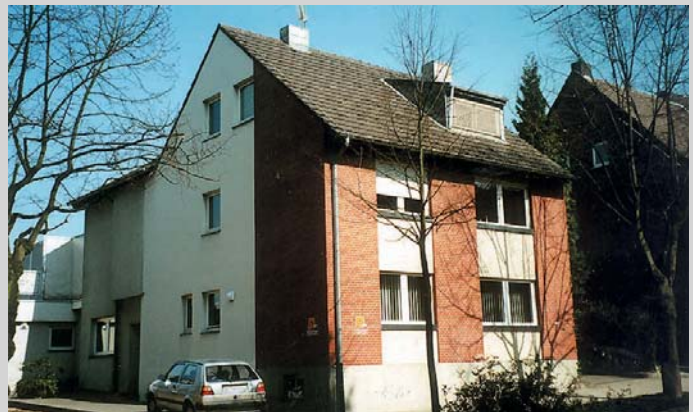
1 Wohn- und Geschäftshaus dessen Blitzschutzanlage geprüft wurde

■ Die Gaube auf der Straßenseite befindet sich außerhalb des Schutzbereichs der Firstfangleitung (Bild 1). Die Dachrinne, das Regenfallrohr und die Blechverkleidungen an der Gaube müssen mit der Fangeinrichtung verbunden werden ([2], Abschn. 5.1.1.3). Die linke Gaubenaußenkante muss eine Fangeinrichtung erhalten ([2], Abschn. 5.1.1.1). Die rechte Gaubenaußenkante liegt im Schutzbereich der Kaminstange.

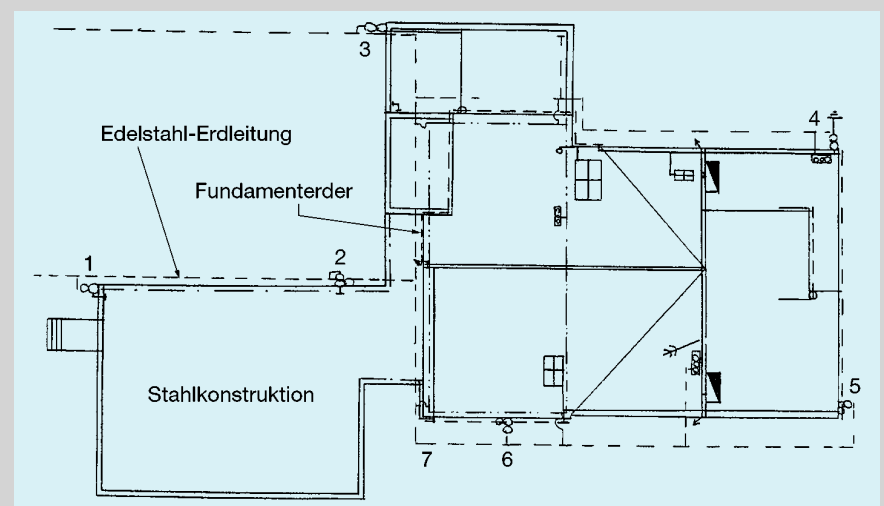
2 Blitzschutzanlage des Wohn- und Geschäftshauses (Zeichnung von 1987)

■ Zur Blitzschutzanlage gibt es nur einen alten Prüfbericht und eine Zeichnung aus dem Jahre 1987 (Bild 2).

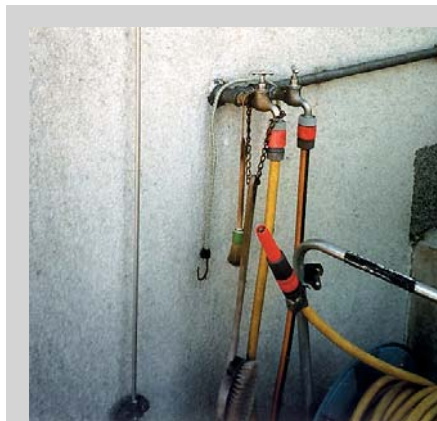
■ Der Wasserhahn rechts neben der Ableitung Nr. 1 (Bild 3) muss aus Nahrungsgründen ([2], Abschn. 6.2.1.1) mit der Ableitung verbunden oder der Abstand vergrößert werden.

3 Zu geringer Sicherheitsabstand zwischen Wasserleitung und Ableitung

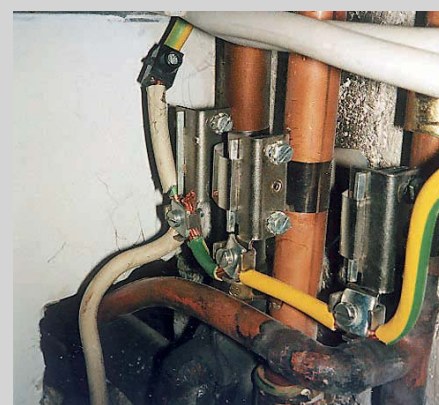
4 Nicht korrekt ausgeführte Anschlüsse des Potentialausgleichs

■ Durch die installierten Cu-Rohre wurden zwar sehr gute Messergebnisse erzielt, bei der visuellen Kontrolle aber handwerklich falsch ausgeführte Potentialausgleichsanschlüsse gefunden. Bild 4 zeigt, dass mehrere Adern in einer Klemme einer Rohrschelle verkeimt sind. Dies ist nicht zulässig. Die U-Scheiben der Schrauben sind um  $90^\circ$  gedreht und somit nicht gegen Selbstlockern gesichert. Die Rohrschellen sind falsch an den Rohren befestigt. Die Klemme neben den Rohrschellen ist für den Blitzschutzpotentialausgleich ungeeignet.

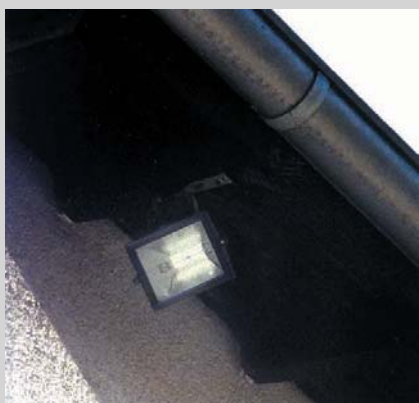
⑤ **Ungenügender Sicherheitsabstand zwischen Elektrostrahler und Dachrinne**

■ Der Elektrostrahler (Bild ⑤) unterhalb der Dachrinnen zwischen den Ableitungen 3 und 4 muss aus Näherungsgründen ([2], Abschn. 6.2.2.1) entfernt werden. Die Näherung bleibt, auch wenn Erde 4 und 5 verbunden werden und im Keller ein vollständiger Blitzschutzpotentialausgleich ausgeführt wird. Wenn der Elektrostrahler nicht entfernt wird, muss die FeZn-Dachrinne durch eine PVC-Dachrinne ersetzt werden oder es sind Blitz- und Überspannungsschutzgeräte für den Elektrostrahler vorzusehen.
