# Elektropathologie begründet Sicherheitsregeln

In zahlreichen historischen Beschreibungen wird über die erfolgreiche Entwicklung der Elektrotechnik berichtet. Technische Museen dokumentieren Meilensteine der mehr als hundert Jahre währenden Geschichte der Elektrotechnik. Nur selten wird an die Gefahren und die Opfer erinnert, von denen diese Entwicklung bis zum Erreichen der heutigen Sicherheitsstandards begleitet war. Dieser Aufgabe widmet sich ein Museum in Wien.

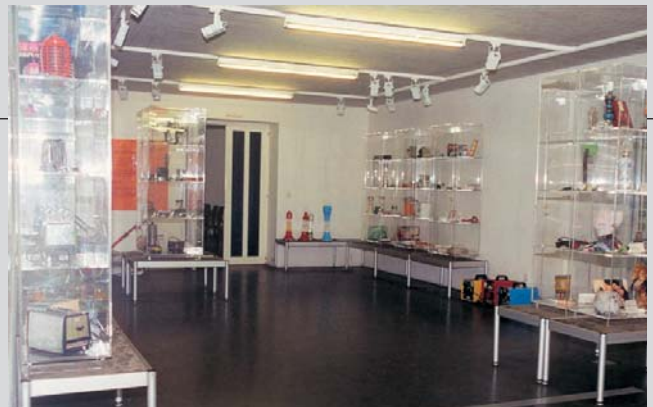
1 Sammlung mangelbehafteter Elektrogeräte

trogeräte, die nicht nur aus längst vergangenen Zeiten stammen, sondern teilweise noch heute aktuell sind (Bild 1). Die meisten ausgestellten Objekte wurden von der Marktüberwachung des ÖVE zusammengetragen, andere von Privatpersonen zur Verfügung gestellt. Sie besitzen z. T. schwere sicherheitstechnische Mängel, die von außen nicht leicht zu erkennen sind. Ein typisches Beispiel hierfür ist ein als Kinderspielzeug ausgeführter Elektroherd mit Netzspannungsanschluss, der zwar mit einem Schutzkontaktstecker ausgerüstet ist, aber innen viel zu geringe Kriech- und Luftstrecken aufweist. Ein anderes Beispiel sind die im hinteren Teil des Raumes erkennbaren Fernsehleuchten mit Glaskörper und einer giftigen PCB-haltigen Füllung, in denen durch Wärmewirkung glitzernde Metallplättchen in Bewegung geraten. In diesem Raum wird der Besucher darauf hingewiesen, dass er vor Gebrauch auf sichere Geräte achten soll. Diese sind durch Firmennamen, ÖVE- oder VDE-Zeichen usw. gekennzeichnet sowie zuverlässig isoliert, mechanisch fest und vor Wasser ausreichend geschützt.

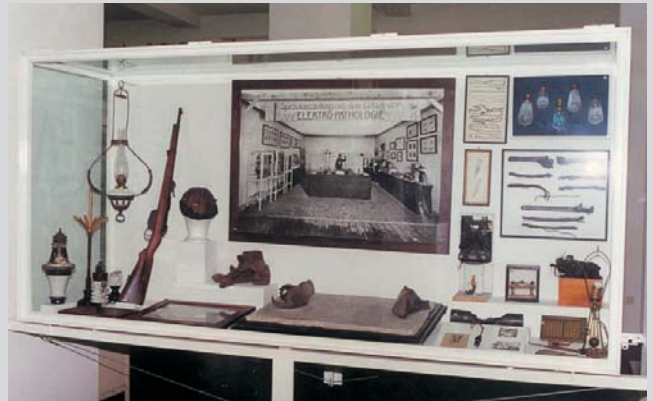
2 Zeitzeugen aus der Frühzeit der Elektrotechnik

Der folgende Raum beginnt nun mit den ersten Zeitzeugen und Unfallsituationen aus der Zeit vor dem 1. Weltkrieg. Bild 2 zeigt in einer Vitrine ein Foto von der ersten Ausstellung 1906 und Exponate, die an Elektrounfällen beteiligt waren. Diese reichen von defekten Leitungen über nicht berührungssichere Glühlampen und Isolatoren mit Überschlagen bis zu einem Gewehr, in das beim Marschieren der Blitz einschlug, und dem durchschlagenen Schuh.

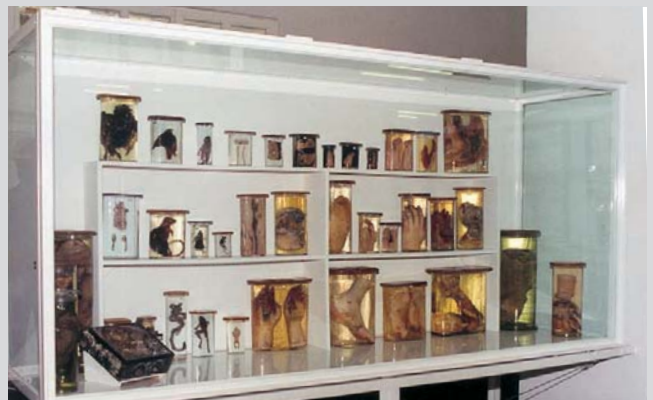
3 Präparate von Elektrounfällen

Tode gekommene Tiere sind in Feuchtpräparaten in Formalin (Bild 3) zu sehen. Zahlreiche Abbildungen und Wachmodelle verdeutlichen Unfallsituationen und den eventuellen Heilungsverlauf. Die medizinischen Lehrbeispiele von Verbrennungen bei Elektrounfällen durch Berührung, Lichtbogeneinwirkung oder Blitzschlag erfordern starke Nerven beim Betrachter. Sie wirken abschreckend hinsichtlich des leichtfertigen Umgangs mit der Elektrizität. So gab es den Anschauungsmodellen zufolge auch solche Unfälle, die z. B. zum Mumifizieren von Extremitäten (Abtrocknen) nach schweren Verbrennungen ohne Schmerzen führten. Der immer wieder beschworene Tod in der Badewanne ist ebenfalls dabei. Alle in der Ausstellung gezeigten Fälle besitzen einen realen Hintergrund. Zahlreiche Elektrounfälle mit Tieren sind

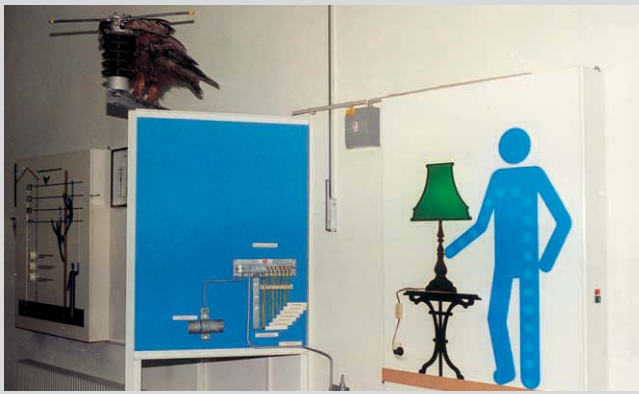
4 Gefährdung und Schutzmaßnahmen

zu sehen, die z. B. zwischen spannungsführende Leiter gerieten (Bild 4 oben ein Raubvogel) oder Kabel durchnagten.

Die Ausstellung wäre unvollkommen, wenn nicht auch die Gegenmaßnahmen gegen Gefährdungen und die inzwischen erreichten Fortschritte dargestellt würden. Bild 4 zeigt die Schutzmaßnahmen mit Schutzleiter und offenbart Zweck und Ausführung des Potentialausgleichs. Im linken Teil des Bildes wird erklärt, wie sich der Stromkreis beim direkten Berühren von Netzzuleitungen über den Körper schließt. An Tafeln und Modellen können auch Funktion und Bedeutung von Motorschutz- und Fehlerstromschutzschaltern nachvollzogen werden.

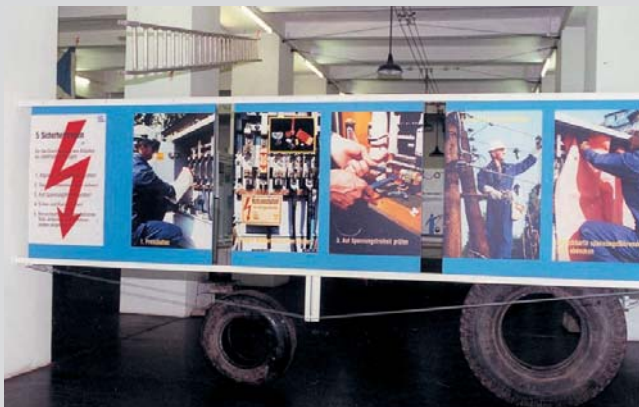
6 Verhalten entsprechend den fünf Sicherheitsregeln

Bild 6 zeigt in der Mitte die wichtigen fünf Sicherheitsregeln für den Elektromonteur, die nicht oft genug wiederholt werden können:

1. Allpolig und allseitig abschalten,
2. gegen Wiedereinschalten sichern,
3. auf Spannungsfreiheit prüfen,
4. Erden und Kurzschließen,
5. benachbarte spannungsführende Teile abdecken und Gefahrenquellen eingrenzen!

Oben im Bild ist eine Metallleiter mit Brandmalen von einer Leitungsberührung und unten sind Autoreifen mit Spannungsdurchschlägen zu sehen.

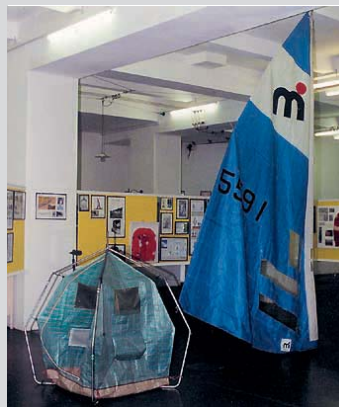
7 Freizeitgeräte mit Blitzschutz

Schließlich befasst sich ein Teil der Ausstellung mit dem Blitzschutz, dem Entstehen von Blitzen und vor allem dem Personenschutz. Untersucht werden der Aufenthalt im Freien und die Verhaltensregeln, z. B. unter Bäumen, auf dem Wasser und mit Fahrzeugen. Für diese Zwecke erfundene und angeblich sinnvolle Geräte für den Freizeitbereich, z. B. ein mit Metallrahmen und -pfählen gesichertes Zelt und ein Surfsegel (Bild 7), werden vorgestellt. Auch Ratschläge zur Ersten Hilfe fehlen nicht.
