Arbeitssicherheit

Lichtbogenschutz für Sperrkassierer

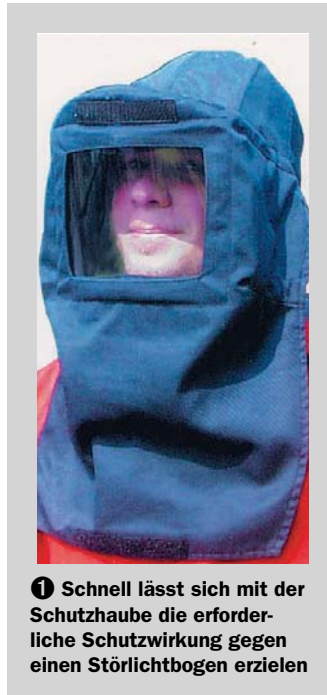
① Schnell lässt sich mit der Schutzhaube die erforderliche Schutzwirkung gegen einen Störlichtbogen erzielen

Im Ergebnis entstand eine Schutzhaube, bestehend aus einer Baumwollkappe, einem Frontschutz aus Nomex Delta T/A und einer Sichtscheibe aus Acetat, die sich so weit zusammenlegen lässt, dass sie einerseits platzsparend untergebracht werden kann und andererseits auch das Sichtfenster vor Kratzern schützt.
