## Arbeitssicherheit

**Unfallauswertung**

**Plombendraht löste Störlichtbogen aus**

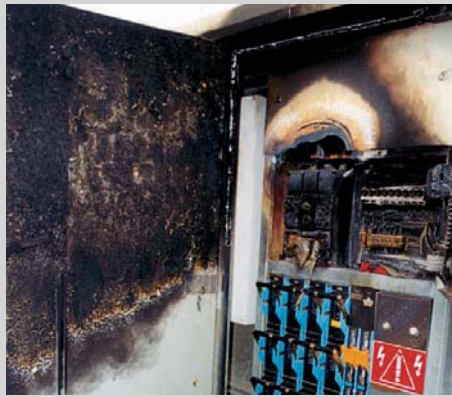
**1 Auswirkungen des durch einen Plombierdraht ausgelösten Störlichtbogens**

Beim Versuch des Einfädelns muss ein Ende eines Drahtstücks unter Spannung stehende Teile berührt haben. Dadurch wurde eine leitende Verbindung zwischen zwei Außenleitern oder zwischen einem Außenleiter und Erde hergestellt. Im Bereich der Messsicherungen entstand ein kleinerer Störlichtbogen. Dieser breitete sich aus und führte zu einem dreipoligen Sammelschienenkurzschluss. Der ausgelöste Störlichtbogen wurde nun direkt vom Trafo gespeist und führte bis zum Verlöschen zu einem starken Abbrand der metallischen Elektroden (Bild 1).

In Folge der Störlichtbogeneinwirkungen zog sich der Monteur schwerwiegende Verletzungen zu.

**Unfallanalyse.** Die Gefährdung durch den leitfähigen Plombierdraht wurde durch den Zählermonteur einfach unterschätzt. Diese Arbeiten sind den „Arbeiten in der Nähe“ zuzuordnen. Die zu berücksichtigenden Anforderungen sind sowohl im § 7 der BGV A2 (VBG 4) als auch in der Norm VDE 0105 Teil 100, Abschnitt 6.4., festgelegt. Wesentliche Voraussetzung ist für diese Arbeiten, dass in der Nähe unter Spannung stehender Teile nur gearbeitet werden darf, „wenn durch geeignete Maßnahmen sichergestellt ist, dass unter Spannung stehende Teile nicht berührt werden können ...“. Dies konnte nicht gewährleistet werden.

Um ähnliche Unfälle zukünftig zu vermeiden, sollte der Einsatz nicht leitfähiger Plombierdrähte geprüft werden.
