### Unfallauswertung

#### Tödlicher Unfall an einer 15-kV-Bahnleitung

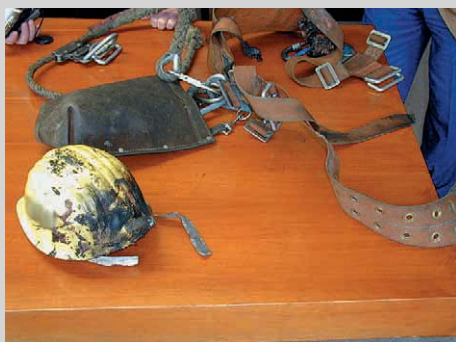
**1 Verbrannte Ausrüstung des Verunfallten**

Zwei Monteure wurden beauftragt, die bereits abgebauten älteren Traversen wegzuräumen. Im Verlauf der Aufräumarbeiten stieg ein Monteur ohne Auftrag plötzlich auf einen Mast, um weitere Traversen abzubauen. Sein Kollege vertraute voll, dass der betreffende Mast freigeschaltet ist, und stieg ebenfalls auf den Mast. Bei der Demontage der obersten Traverse kam der zuerst aufgestiegene Monteur mit unter Spannung stehenden Teilen in Berührung und löste einen Kurzschluss aus – seine Kleidung und der Auffanggurt entzündeten sich. Der Kollege versuchte den Monteur zu halten, da jedoch auch tragende Teile des Gurtes brannten (Bild 1), stürzte dieser nach kurzer Zeit aus ca. 17 m ab. Der Monteur verstarb im Krankenhaus.

**Unfallanalyse:** Neben § 6 der BGV A 2 (früher VBG 4) verstieß der verunglückte Kollege gegen Abschnitt 7.2.2 der VDE 0105-100, wonach Instandhaltungsarbeiten nur ausgeführt werden dürfen, wenn dafür ein Arbeitsauftrag vorliegt.
