Unfallauswertung

Störlichtbogenunfall in einer Trafostation

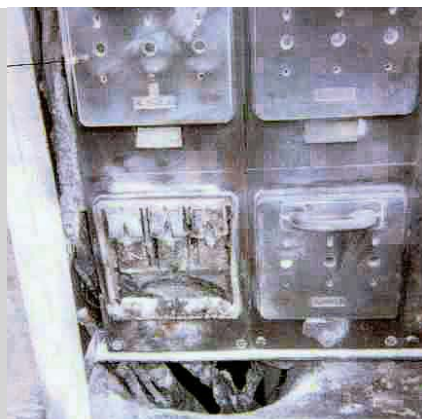
Als er sich wieder der Schaltanlage zuwand, bemerkte er an der Kabelführung vom Kabelkeller zur Station ein Prasseln. Geistesgegenwärtig rannte er sofort aus der Station. Der sich ausbildende Lichtbogen erwischte den Monteur zum Glück nur noch am Bein. Die Schaltanlage brannte jedoch total aus (Bild 2).

2 Ausgebrannte 20-kV-Station nach dem Kurzschluss

Unfallanalyse: Vermutlich ist beim Aushängen der Plexiglasscheibe ein Haltewinkel in die unter Spannung stehende Anlage gefallen und hat den Lichtbogen verursacht. Den Monteur trifft insofern keine Schuld an dem Unfall.
