In der Praxis nicht bestanden

## Elektrotechnik(er) eine Gefahr?

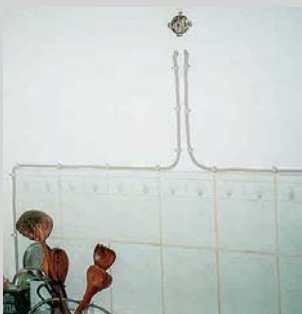
- Eine „tolle“ Auf-/Unterputzinstallation (Bild ①).
- Der neue Steckdosenstromkreis (TN-S-System) wurde nicht bis zur Zählertafel geführt, sondern an den einzigen vorhandenen Stromkreis (TN-C-System, LS-Schalter 6 A) angeschlossen. Dass die Leitungen und Abzweigdosen dieses Stromkreises marode waren und keinen sicheren Betrieb zuließen, (Bild ②) wurde in Kauf genommen.

① Installation einer Steckdosenleitung – Baujahr 2001

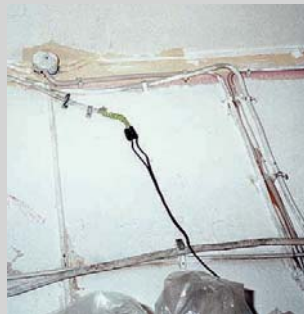
② Vielfach erweiterte Kreuz- und Quer-Installation der Wohnung

- bezüglich der Ausstattung nicht befriedigen
- Ausgangspunkt elektrisch gezündeter Brände sein können
- Benutzer durch die unzureichenden Schutzmaßnahmen gefährden (Bild 2)

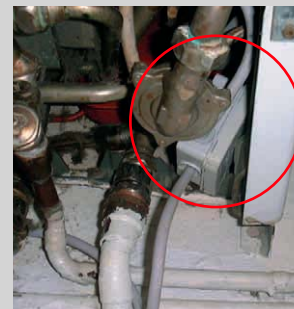
- Als Ausgangspunkt der neuen Leitungen zu den Steckdosen hatte unsere „Elektrofachkraft“ die ursprünglich zur Gastherme bzw. zu ihrem Zündapparat führende Leitung benutzt. Die zur Aufteilung verwandte Abzweigdose war hinter der Gastherme angeordnet. Sie ließ sich mit einiger Mühe ein Stück aus dieser herausziehen. Dann aber

ging das nicht mehr, weil die zwischen die Teile der Therme sowie in das Gewirr der Gas- und Wasserleitungen hineingedrückte Abzweigdose Widerstand leistete. Mit einiger Mühe klappte es aber doch (Bild 4). Es gab noch weitere Ungereimtheiten zu sehen. Die Versäumnisse dieser „Elektrofachkraft“ und ihre Verantwortungslosigkeit sind so offensichtlich, dass sie hier nicht im Einzelnen benannt werden müssen.

**4 Abzweigdose in der Gas-therme, gegenüber der ursprünglichen Anordnung weitgehend herausgezogen, ebenso wie die vier in die Dose führenden, nicht befestigten NYM-Leitungen**
