## Arbeitssicherheit

### Sicherer Umgang mit Hubarbeitsbühnen

### Unfallauswertung Lichtbogen an gusseisernem Verteilerkasten

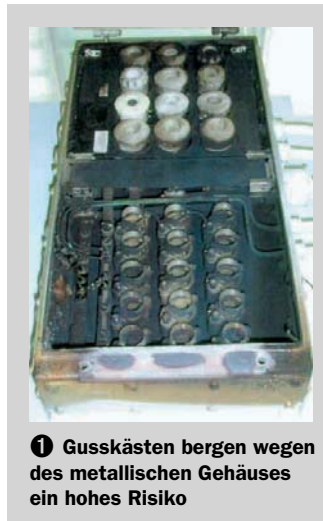
1 Gusskästen bergen wegen des metallischen Gehäuses ein hohes Risiko

**Unfallhergang:** Der Monteur öffnete die Plexiglasabdeckung des Sicherungsverteilerkastens. Nach dem Entfernen der äußeren Abdeckung erfolgte keine weitere Entfernung von Schutzeinrichtungen. Es wurden weder die Sicherungsschraubkappen noch andere Abdeckungen spannungsführender Teile entfernt, so dass spannungsführende Teile nicht zugänglich waren. Um die zusätzliche Leitung einzuführen, musste eine PVC-Blindverschraubung am Gussgehäuse entfernt werden. Da der alte gusseiserne Verteilerkasten mit Farbe zugestrichen war, versuchte der Verletzte zuerst die Farbe im Bereich der Blindverschraubung mit einem scharfen Gegenstand zu entfernen. Dabei zerbrach die poröse Verschraubung. Die Blindverschraubung war innen mit einer Metallmutter gesichert, die beim Zerbersten der Verschraubung unter die verbliebenen inneren Abdeckungen fiel. Unglücklicherweise kam es dabei zu einer Brücke zwischen dem Gussgehäuse und einer Anschlussklemme, worauf ein Lichtbogen gezündet wurde. Der Monteur erlitt im Bereich der Hände Verbrennungen.

**Unfallanalyse:** Elektrotechnische Arbeiten an gusseisernen Verteilungskästen sind wegen der hohen Störlichtbogengefahr mit größter Vorsicht auszuführen. Auch bei Arbeiten in der Nähe nach BGV A2 §6, zu denen die obigen Arbeiten zugerechnet werden können, sind deshalb vor der Beginn der Arbeiten mögliche Gefährdungen entsprechend der örtlichen Verhältnisse (s. a. § 7) in Betracht zu ziehen.
