In der Praxis nicht bestanden

## Jahrhundert-Installationen

**Berlin-Charlottenburg ist ein Bezirk, in dem die Elektrotechnik und die Berliner Elektroindustrie groß geworden sind. In seinen Häusern gibt es noch Installationen aus jener Zeit, sie verrichten immer noch ihren Dienst. Gute, solide handwerkliche Arbeit vollbrachten unserer Fachkollegen, natürlich auf dem Niveau der damaligen Normen und Anforderungen. Leider kümmert sich mancher heute herzlich wenig darum, diese Tradition des Elektrohandwerks fortzusetzen.**

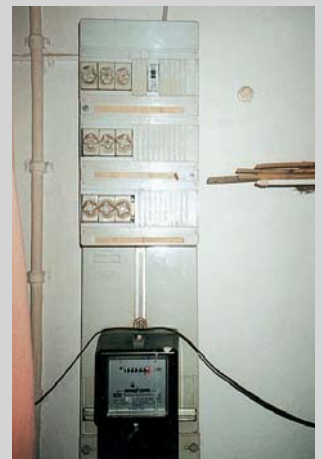
**① Alte Installation etwa aus den 20er Jahren, noch betriebsfähig, solange sie nicht bewegt oder voll belastet wird**

- Rohrdraht, Porzellanabzweigdosen und Sicherungselemente von 1925 (Bild ①),
- LS-Schaltern von 1940 bis 2002 in Verteilern von 1960 und 1980 (Bild ②),
- Stegleitungen mehrerer Jahrzehnte in den verschiedensten Arten der Verlegung (Bild ③),
- Schalter und Steckdosen von 1925 und 1995.
