## Arbeitssicherheit

#### Lichtbogenunfall in einem 20-kV-Schaltfeld

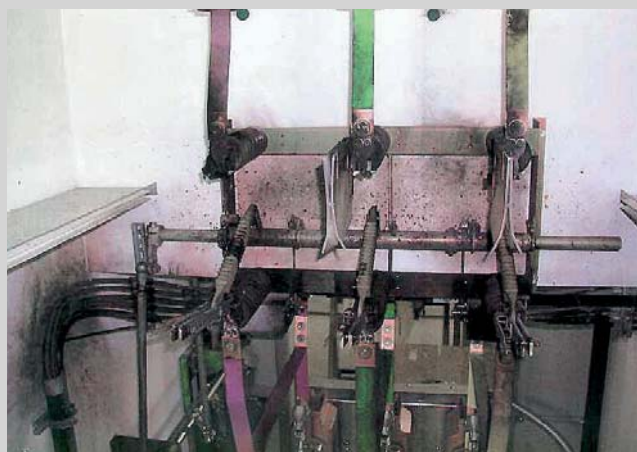
❶ 20-kV-Schaltfeld nach einem Lichtbogenunfall

Nach Beendigung der Arbeiten wurden die Sammelschienen S2 wieder ans Netz geschaltet und die Sammelschienen S1 freigeschaltet. Der Betriebsmeister begann dann die Reinigungsarbeiten im Bereich S1. Aus nicht geklärten Gründen begab er sich plötzlich von der freigeschalteten Sammelschiene S1 in ein Schaltfeld von S2. Vermutlich wollte er einen Fremdkörper entfernen. Durch eine Annäherung zu unter Spannung stehenden Teilen kam es zur Zündung eines Lichtbogens, der sich dann über alle Außenleiter erstreckte. Der Betriebsmeister erlitt schwere Verbrennungen an den Händen sowie im Kopf- und Halsbereich. Außerdem erlitt er eine Körperdurchströmung.

**Unfallanalyse:** Der Grund, weshalb der Betriebsmeister plötzlich noch einmal ein nicht freigeschaltetes Schaltfeld der 20-kV-Anlage betrat, konnte nicht mehr ermittelt werden.

Anzunehmen ist, dass er glaubte, einen ausreichenden Abstand zu den unter Spannung stehenden Teilen einhalten zu können. Letztlich unterschritt er aber die Abstände der Gefahrenzone (§ 6 BGV A 2). Bei 20 kV sind das immerhin 220 mm.
