Aus dem Unfallgeschehen

Wellpappe ist keine isolierende Schutzausrüstung

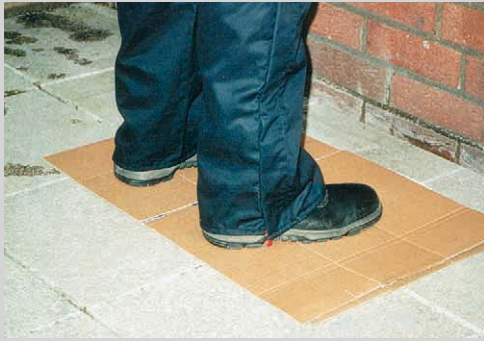
❶ Wellpappe erfüllt nicht die Anforderungen an eine isolierende Schutzausrüstung

Unfallhergang: Der Obermonteur teilte mit, dass der Schaltschrank freigeschaltet sei. Da der Monteur sich nicht sicher war, dass auch die Sammelschienen freigeschaltet sind, bat er den Obermonteur um isolierendes Abdeckmaterial. Er erhielt daraufhin nur ein Stück Wellpappe. Als der Monteur sich weigerte so zu arbeiten, wurde er aufgefordert seine Arbeitsachen zu packen und die Baustelle zu verlassen. Aus Angst vor einer Kündigung arbeitete der Monteur mit der Pappe weiter (Bild ❶).

Zusammen mit dem Lehrling bohrte er Löcher in den Schaltschrank, um einen Transformator anbringen zu können. Bei dem Versuch den Trafo festzuschrauben, berührte der Monteur eine Sammelschiene und erlitt einen Stromschlag. Zum Glück konnte er sich selber befreien.

Unfallanalyse: Auch für Arbeiten in der Nähe von unter Spannung stehenden Teilen – um die es sich hierbei eindeutig handelte – müssen isolierende Abdeckungen zum Schutz gegen unbeabsichtigte Berührungen eingesetzt werden. Eine Pappe ist in diesem Fall absolut ungeeignet. Der Obermonteur hätte das wissen müssen. Seitens des Obermonteurs erfolgte ein Verstoß gegen § 2 (1) der BGV A1 „Allgemeine Anforderungen“.

Der Unternehmer, in diesem Falle übernimmt der Obermonteur dessen Aufgaben, hat nach Absatz 1 „Anordnungen und Maßnahmen zu treffen, die den Bestimmungen dieser UVV und im Übrigen den allgemein anerkannten sicherheitstechnischen und arbeitsmedizinischen Regeln entsprechen.“
