### Aus dem Unfallgeschehen Monteur stürzte 9 m aus Hubarbeitsbühne

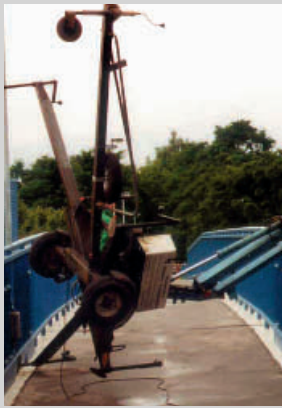
❶ Durch unvollständige Abstützung der Arbeitsbühne stürzte der Monteur aus 9 m Höhe

Nachdem eine Lampe demontiert war, wollte der Elektromonteur die neue vom Boden aufnehmen. Er senkte den Arbeitskorb der Bühne ab. Dabei schwenkte er den Ausleger aber auch in horizontaler Richtung, so dass die Bühne kippte. Der Arbeitskorb verding sich in der unter der Brücke befindlichen Fahrleitung (Bild ❶). Der Monteur stürzte somit aus etwa 9 m Höhe auf das darunter liegende Gleis. Zum Glück barg ihn eine in der Nähe befindliche Person von der stark befahrenen Eisenbahnstrecke und leistete Erste Hilfe.

**Unfallanalyse:** Der Unternehmer beachtete folgende Anforderungen des § 46 der VBG 14 „Hebebühnen“ nicht:

- (1) Ortsveränderliche Hebebühnen sind entsprechend der Betriebsanleitung standsicher ... aufzustellen ...
- (2) Die ordnungsgemäße Auflage von Abstützungen auf geeignetem Untergrund ist vor Inbetriebnahme der Hebebühne zu prüfen.

Letztlich hätte diese Hubarbeitsbühne auf der schmalen Fußgängerbrücke gar nicht zum Einsatz kommen dürfen, weil ein vollständiges Ausfahren aller Stützen nicht möglich ist. *J. Jühling*

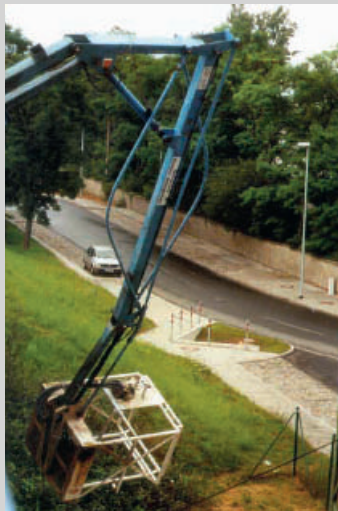
**Unfallhergang:** Der Unternehmer wollte die Bühne selbst aufbauen und auch die Wartungsarbeiten ausführen. Beim Aufbauen der Bühne stellte es sich aber heraus, dass die Brücke nicht für eine vollständige Abstützung ausreichend breit ist. Der Unternehmer setzte die Arbeiten aber trotzdem fort und stützte die Bühne nur auf einer Seite mit zwei Abstützungen ab. Die Abstützungen auf der gegenüberliegenden Seite wurden zwar teilweise ausgefahren, soweit die Brückenbreite es zuließ, die Spindeln aber nicht herunter gedreht.
