### Aus dem Unfallgeschehen Aktivem Teil zu nahe gekommen

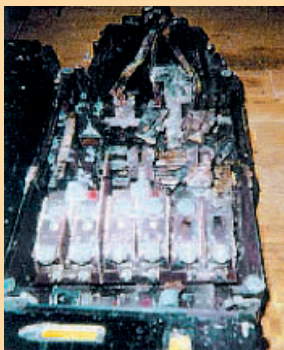
### ❶ NH-Verteilerkasten nach dem Störfall

**Unfallhergang:** Der Auszubildende entfernte die Abdeckungen der Sicherungsunterteile und wollte die abgangsseitigen Anschlussklemmen der einzelnen Adern des Anschlusskabels nachziehen. Wahrscheinlich ist er mit dem unisolierten Schraubendreher abgerutscht und hat entweder die Kupferschienen oder die offenen Messerkontakte überbrückt, so dass ein Lichtbogen entstand (Bild ❶). Durch seine Körperhaltung wirkte der Störlichtbogen besonders auf seinen Oberkörper ein.

**Unfallanalyse:** Die nachträgliche Unfalluntersuchung ergab, dass keine klare Aufgabenstellung an den Auszubildenden gegeben wurde, deshalb steht natürlich auch der Ausbilder in der Verantwortung. Anzumerken ist jedoch, dass sich der Verunfallte schon im vierten Ausbildungsjahr befand.

Hinsichtlich der technischen Ursache muss eindeutig die Missachtung der Regeln für das Arbeiten in der Nähe unter Spannung stehender Teile festgestellt werden (BGV A2 §7).
