1 Ungeschützte NS-Verteilungen führen immer wieder zu Stromunfällen

Aus dem Unfallgeschehen Abstand zu NH-Leisten unterschätzt

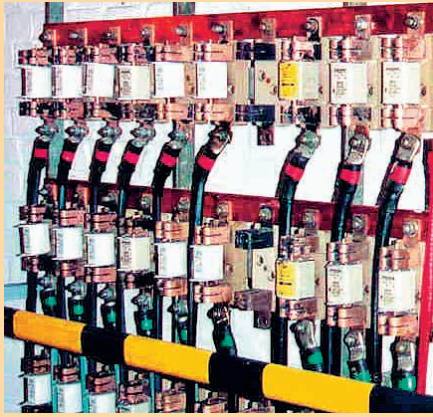
Unfallhergang: Der Elektromeister fand einen Hauptverteiler ohne jeglichen Berührungsschutz an den NH-Leisten und Sammelschienen vor. Ohne zuvor eine Freischaltung der benachbarten Teile oder eine entsprechende isolierende Abdeckung vorzunehmen versuchte er, das neue Anschlusskabel an einen noch freien Abgang anzuklemmen. Nachdem er bereits einen Außenleiter des Kabelabgangs angeschlossen hatte, kam er versehentlich mit dem Kopf mit einem unter Spannung stehenden Messerkontakt eines Sicherungsunterteils in Berührung und erlitt eine Körperdurchströmung zu anderen Körperteilen, die Erdpotential berührten. Da er allein arbeitete, konnten auch keine Rettungsmaßnahmen eingeleitet werden. Er verstarb am Unfallort.

Unfallanalyse: Der Elektromeister missachtete die Grundregeln für sicheres Arbeiten an elektrischen Anlagen. Er nahm trotz seiner mehrjährigen Berufserfahrung weder eine Freischaltung zum „Arbeiten nach den fünf Sicherheitsregeln“ (§ 6 BGV A2) noch die Abdeckung benachbarter Teile zum „Arbeiten in der Nähe“ (§ 7 BGV A2) vor.
