### Aus dem Unfallgeschehen Schlechte Koordinierung beim Inbetriebnehmen

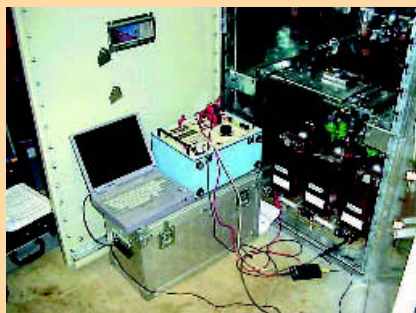
### ❶ Prüfplatz an der 20-kV-Einspeisung

der Monteur den Schaltwagen des Feldes 1 der 20-kV-Anlage herausgeholt (Bild ❶). Der Schalter im Feld 2 war geschlossen. Einige Abgangskabel waren schon angeschlossen andere noch nicht. Das Umspannwerk war noch vollständig spannungsfrei.

Der in der Schaltanlage verbliebene Monteur berührte später während seiner Relaisprüfungen versehentlich eine Sammelschiene. Dabei erlitt er einen Stromschlag durch die eingekoppelte Kabelprüfspannung.

**Unfallanalyse:** Der Betreiber der Umspannstation ist bei der Beauftragung der beiden Fremdfirmen nicht seiner Pflicht zur Koordinierung der Aufgaben nachgekommen. Das ist ein Verstoß gegen § 6 der BGV A1:

(1) Vergibt der Unternehmer Arbeiten an andere Unternehmer, dann hat er, soweit dies zur Vermeidung einer möglichen gegenseitigen Gefährdung erforderlich ist, eine Person zu bestimmen, die die Arbeiten aufeinander abstimmt. ...“

Aber auch die Kollegen des Kabelmesswagens standen in der Pflicht und hätten zuvor eindeutig klären müssen, ob der verbliebene Kollege gefährdet werden könnte.

(2) Übernimmt der Unternehmer Aufträge, deren Durchführung zeitlich und örtlich mit Aufträgen anderer Unternehmer zusammenfällt, so ist er verpflichtet, sich mit den anderen Unternehmern abzustimmen, soweit dies zur Vermeidung einer gegenseitigen Gefährdung erforderlich ist. *J. Jühling*
