## „Reparatur“ einer Anlage mit klassischer Nullung

**Für Anlagen mit der klassischen Nullung besteht keine allgemeine Anpassungspflicht. Auch künftig wird es eine solche Forderung nicht geben. Wenn die Zuverlässigkeit der alten Installation jedoch nicht mehr gewährleistet ist, muss die jeweils zuständige Elektrofachkraft die Anpassung verlangen [1][2].**

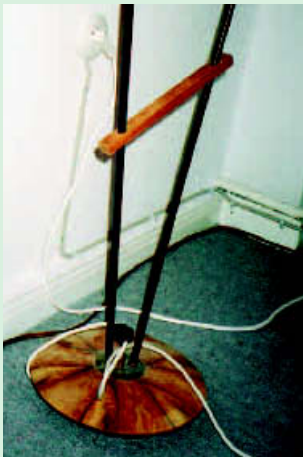
**3 Endpunkt der neuen Leitung**

Bild 2 zeigt den Installationsplan nach der Reparatur, die Bilder 3 und 4 lassen erkennen, wie installiert wurde.

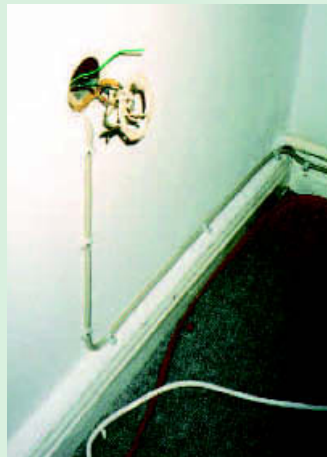
**4 Steckdose als Verteilzentrum für mehrere Räume**

- Die Versorgung einiger Räume der Wohnung – einschließlich der Küche – erfolgte über die Anschlussklemmen der als Verbindungsstellen genutzten Steckdosen. Das ist
  - eine nicht bestimmungsgemäße Nutzung der Steckdosen und
  - bringt mit dem mehrfachen Klemmen des PEN-Leiters eine zusätzliche Unzuverlässigkeit in das ja ohnehin schon wegen seiner ungenügenden Sicherheit für Neuinstallationen nicht zugelassene TN-C-System.
- Diese nicht normgerechte Lösung macht Ausfälle und Gefährdungen wahrscheinlich. Sie ist selbst als kurzfristiges Provisorium nicht vertretbar. Das Herausziehen des

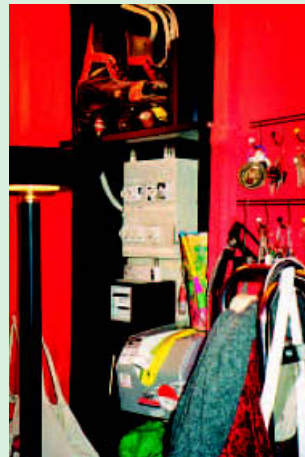
**5 Verteiler mit „Garnierung“**

Unabhängig vom Zustand der Anlagen mit der klassischen Nullung wären sicher in vielen Wohnungen auch noch weitere interessante Eigenbauten und andere Unfallquellen zu entdecken, so wie ganz zufällig in diesem Fall (Bilder 5 bis 8).

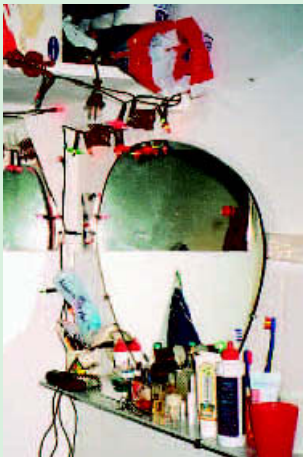
**6 Illumination fürs Waschbecken**

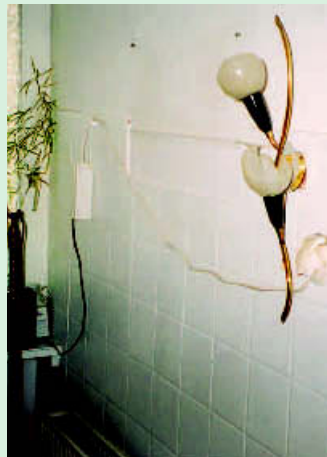
**7 Nutzung des ehemaligen Anschlusses für den Spiegel-schrank**

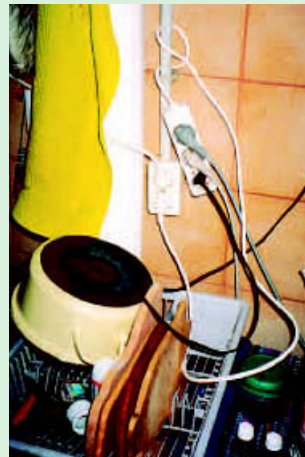
**8 Anschluss der Großgeräte in der Küche**
