### Mehr Sorgfalt beim Umgang mit Hochspannungsprüfern

### Aus dem Unfallgeschehen Jahrelang war ein falscher Spannungsprüfer im Einsatz

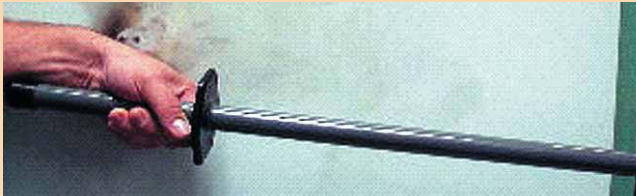
**1 Unfall durch einen Lichtbogenüberschlag**  
Nachgestellte Unfallsituation (oben)  
Deutlich sind im linken Bild die Überschlagsspuren an der Schaltfeldtür zu erkennen

**Unfallhergang:** Der Elektromonteur führte mehrere Schalthandlungen durch und wollte den Schaltzustand mit dem vor Ort bereit liegenden Hochspannungsprüfer feststellen. Als er in einer Trafozelle primärseitig die Spannung prüfen wollte, rutschte er vom Anlagenteil ab. Reflexartig griff er über die Begrenzungsscheibe. In diesem Moment ereignete sich ein Lichtbogenüberschlag über seine Hände zur geöffneten Schaltschranktür (Bild 1). Der Monteur erlitt Verbrennungen an beiden Händen, an den Armen und am Rücken sowie durch den nachfolgenden Sturz weitere Verletzungen.

**Unfallanalyse:** Im Nachhinein ergab sich, dass der Spannungsprüfer sehr wahrscheinlich am Isolierteil bereits ein Defekt aufwies. Außerdem wurde in der Schaltanlage ein falscher Spannungsprüfer verwendet. Versehentlich war der Schaltanlage ein 10-kV-Spannungsprüfer zugeordnet worden. Trotz korrekter Kennzeichnung des Spannungsprüfers fiel dieser Fehler bisher keinem auf. So wurde das Gerät schon mehrfach ohne Probleme eingesetzt.

Als primäre Unfallursache kann das versehentliche Übergreifen angesehen werden. Der Monteur verstieß aber schon zu Beginn der Arbeiten gegen § 5 Abs. (1) der BGV A2, der eine Wiederholungsprüfung vorschreibt. „Die Fristen sind so zu bemessen, dass entstehende Mängel, mit denen gerechnet werden muss, rechtzeitig festgestellt werden.“

Weitere Richtlinien zum Umfang der erforderlichen Prüfungen ergeben sich aus der Durchführungsanweisung zum § 5. So ist eine Sichtprüfung vor jeder Benutzung durchzuführen, zu der neben der Suche nach Defekten auch die Prüfung der Kennzeichnung gehört.
