#### **Aus dem Unfallgeschehen** **Unbekannter hatte Anlage wieder zugeschaltet**

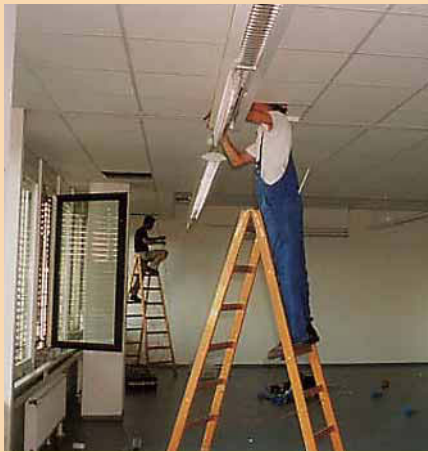
**❶ Nachgestellte Situation beim Erneuern der Deckenbeleuchtung und Sicherung der Ausschaltstelle**

Der Anlagenverantwortliche des Auftraggebers nahm am Tag vor Beginn der Arbeiten eine Einweisung der Arbeitsgruppe in die Örtlichkeiten vor. Gemeinsam erfolgte die Freischaltung des Seminarraumes und auch das Sichern gegen Wiedereinschalten. Dazu wurden die Sicherungsautomaten mit einem Klebestreifen überklebt und ein Schild „Nicht Einschalten! Reparaturarbeiten“ angebracht (Bild ❶).

Begünstigend für den Unfall war, dass in dem Unternehmen des Auftraggebers keine klare Zugangsregelung für elektrische Betriebsstätten bestand. Zudem fehlten Datum und Zeitpunkt der Abschaltung sowie ein Name an der Ausschaltstelle. Das hätte eine unberechtigte Zuschaltung wirksamer verhindern können. Der Unfall zeigt, dass die Maßnahmen zum Sichern gegen Wiedereinschalten nicht ausreichend waren (§ 4 (5) der BGV A2). Gerade bei Niederspannungsanlagen, bei denen einem größeren Personenkreis der Zugang zu den Verteilungen möglich ist, müssen wirksamere Mittel eingesetzt werden (z. B. Wiedereinschaltsperrn). J. Jühling
